## **Inhalt:**

## Objektbeschreibung:

Kaltenbachkreuz, westlich von St. Michael im Lungau; fast quadratischer Bau, Inschr.- Stein bez. 1685; Segmentbogen, gemalte Eckquaderung, Hohlkehle, Zeltdach mit aufgesetztem Zwiebelhelm, Holzschindel. Tonnengewölbe mit Stichkappen, kreuzgratgewölbte Rundbogennische mit Bildern Geburt Christi, links Beschneidung, rechts Anbetung bez. Anton Pierer.<sup>1</sup>

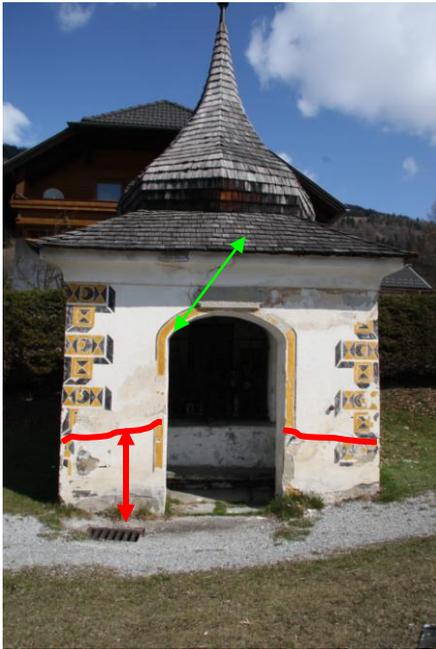
Ansicht West

Zementausbesserungen, schadhafte Sockelzonen u. Setzungsrisse.

Schadhafter Sockelputz bzw. Zementputz

Setzungsrisse<sup>3</sup>

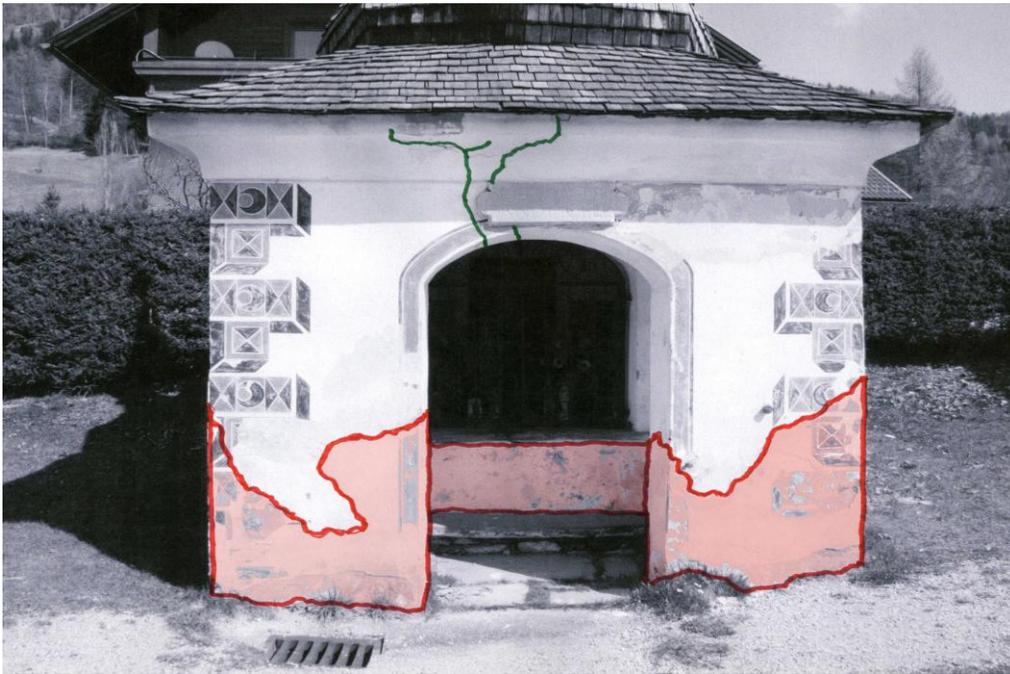
Ansicht West

Neuperputzungen

Setzungsrisse

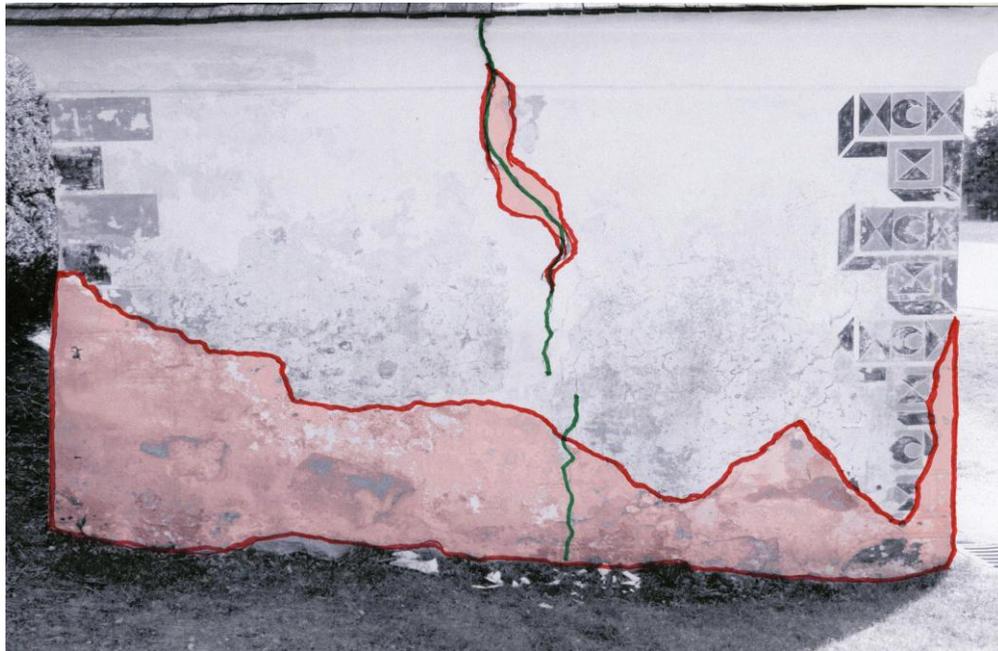
Ansicht Nord

Neuperputzungen

Setzungsrisse

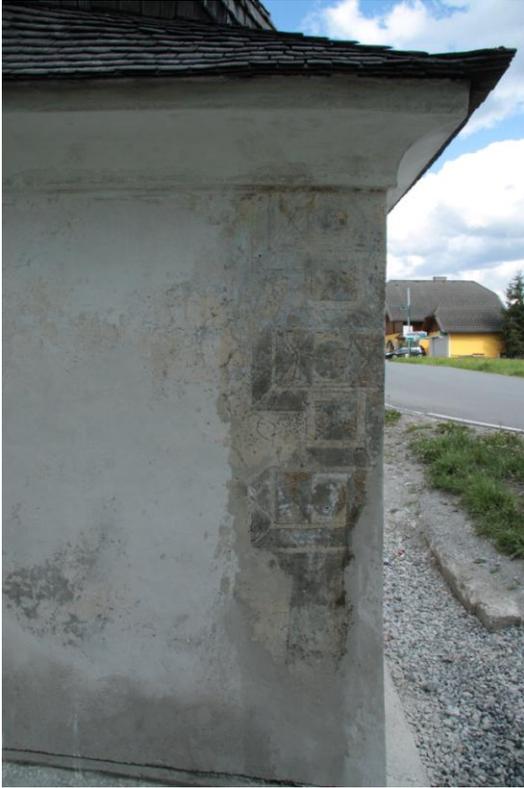
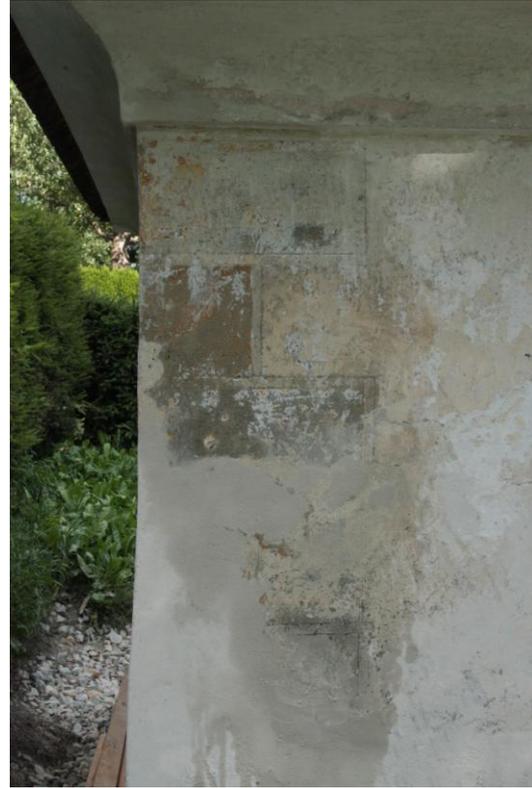
Freigelegte barocke Erstfassung. Der Anschlussbereich zum historischen Bestand wurde mit Kalkfeinputz geschlossen. Der graphische Aufbau der in Nagelrisstechnik ausgeführten Architekturgestaltung ist gut abzulesen. Im linken Bereich der zur Strasse gelegenen Hauptansicht ist die Säulenlösung (Bild links) als auch der polychrome Wechsel der Diamantquaderung zu erkennen und diente in Folge als Vorlage für die Rekonstruktion.

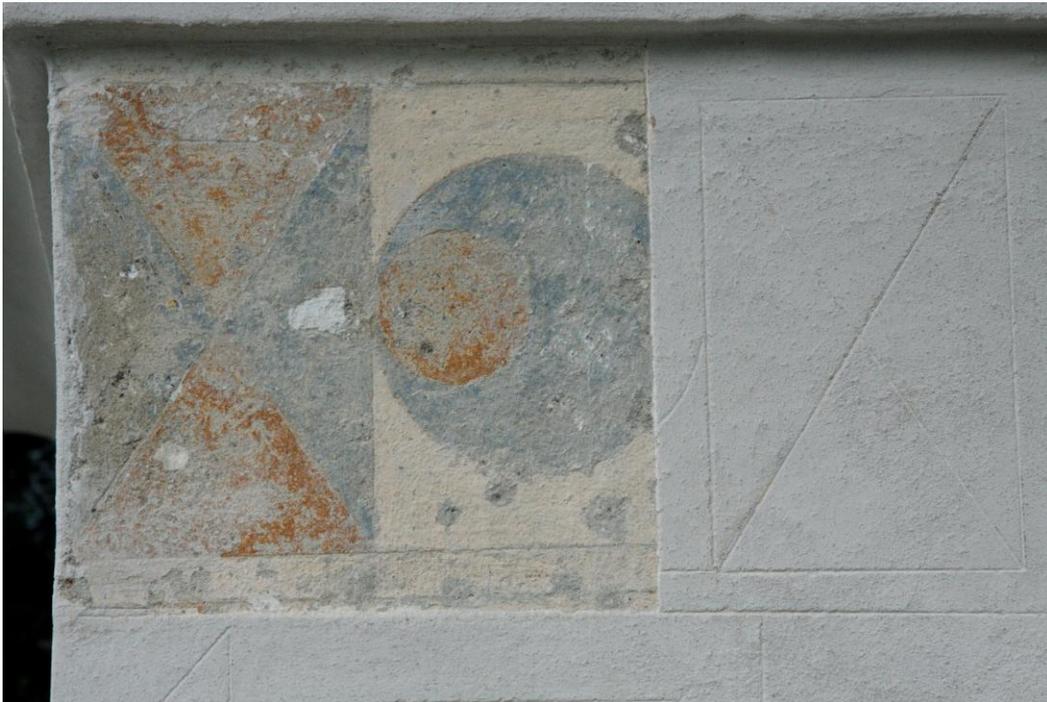
Detailansicht Süd

Die Quaderung wurde abwechselnd in Smalte(Blau) und hellem Ocker ausgeführt, für die Flächen und Linierungen wurde ein gedecktes Weiß verwendet.

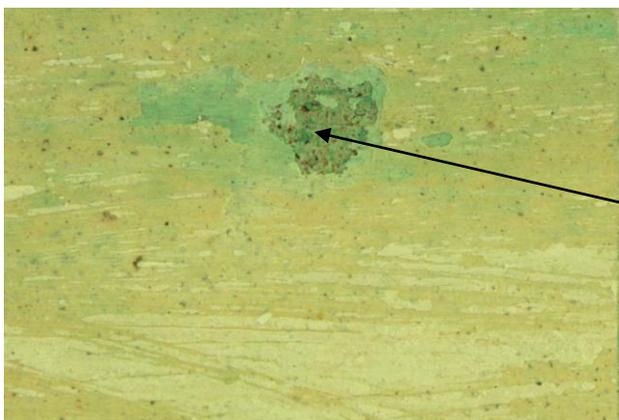
Unter mehreren Tüncheschichten konnte in der Hohlkehlung des Gesimses die Erstfassung in Malachit(Grün) gefunden werden. Dieses Pigment wurde auch für die Säulenelemente verwendet.
