**Restaurierungsbericht der
Filialkirche Hll. Primus und Felizian
in Buchberg**

Bischofshofen bei Salzburg Land

Raumschale

August und September 2018

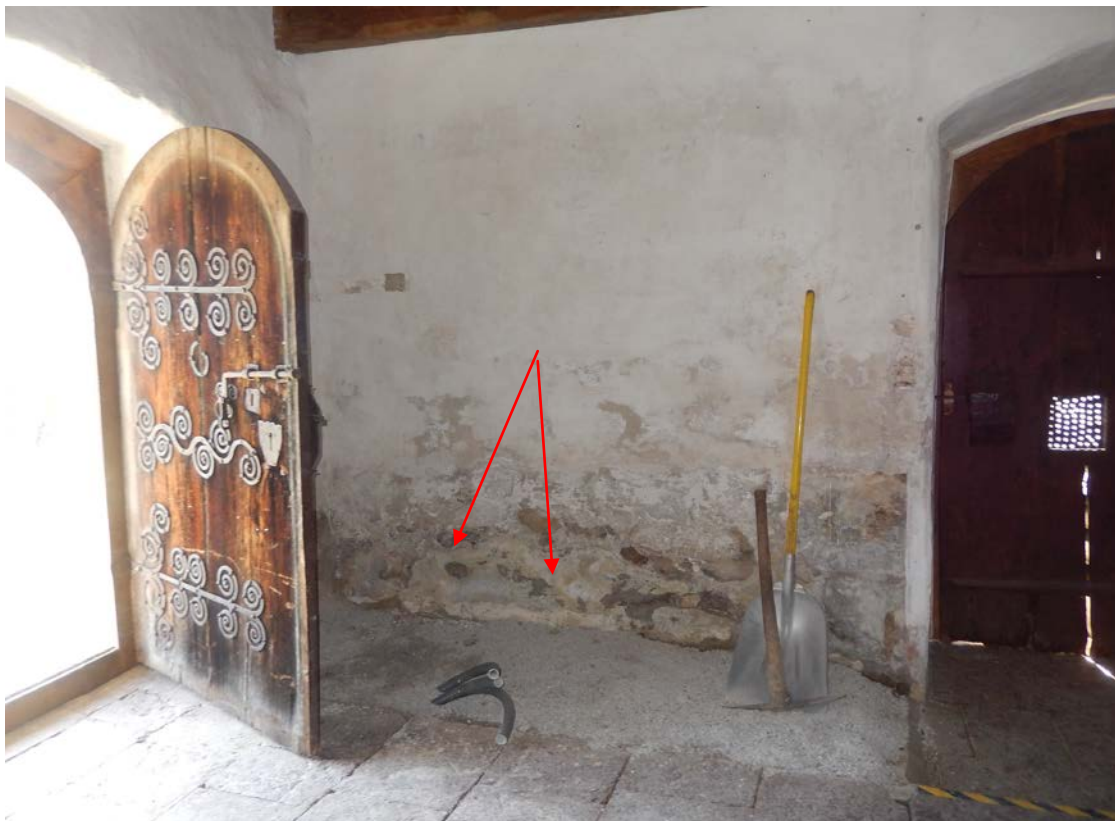
Bild 2: Wandfläche Eingangsbereich Südwest: Ausbesserung des Sockelputzes

Partielle Abnahme von älteren Ausbesserungen und losen Tüncheschichten aus Zementputz und Romankalk unter Berücksichtigung des zu erhaltenden romanischen und gotischen Fassungssträger.

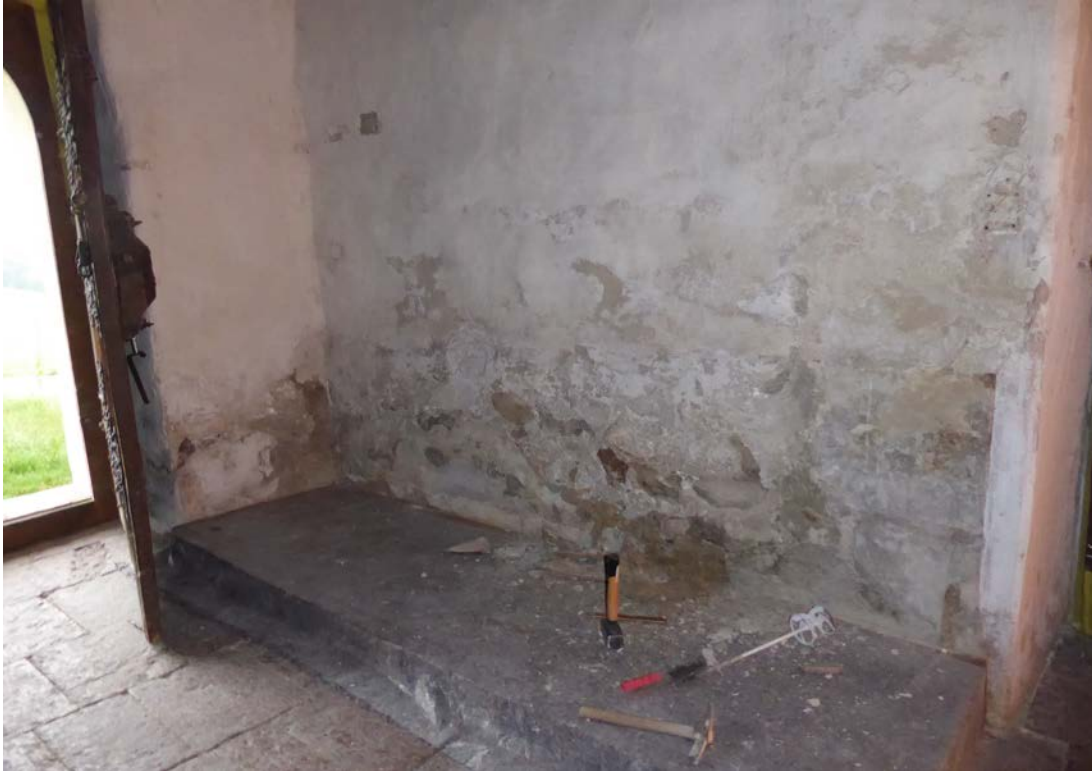
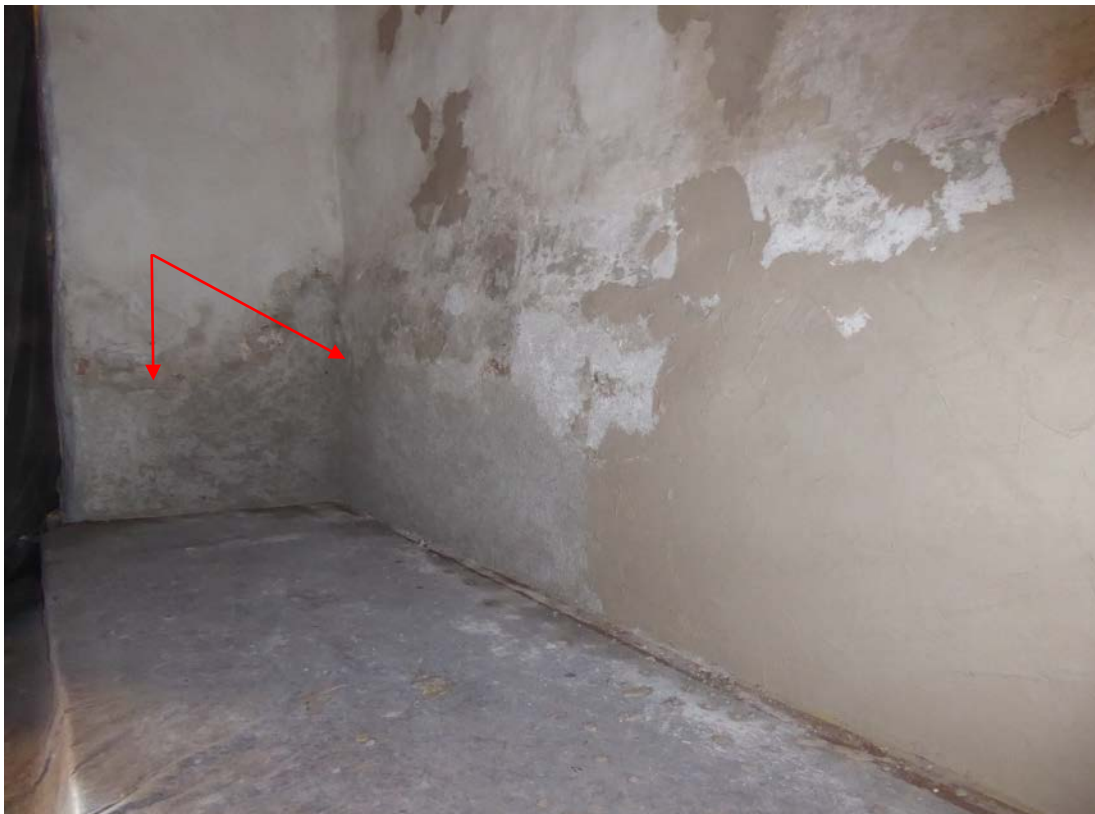
Bild 3 oben: Referenzbereich Eingang Wandfläche Südwest, Abnahme Zementputz Sockelbereich
Bild 4 unten: Referenzbereich Wandfläche Südwest, Grundputz gerappt (Pfeile rot) anschl. bündiges schließen mit Kalkfeinputz (rechte Bildhälfte).

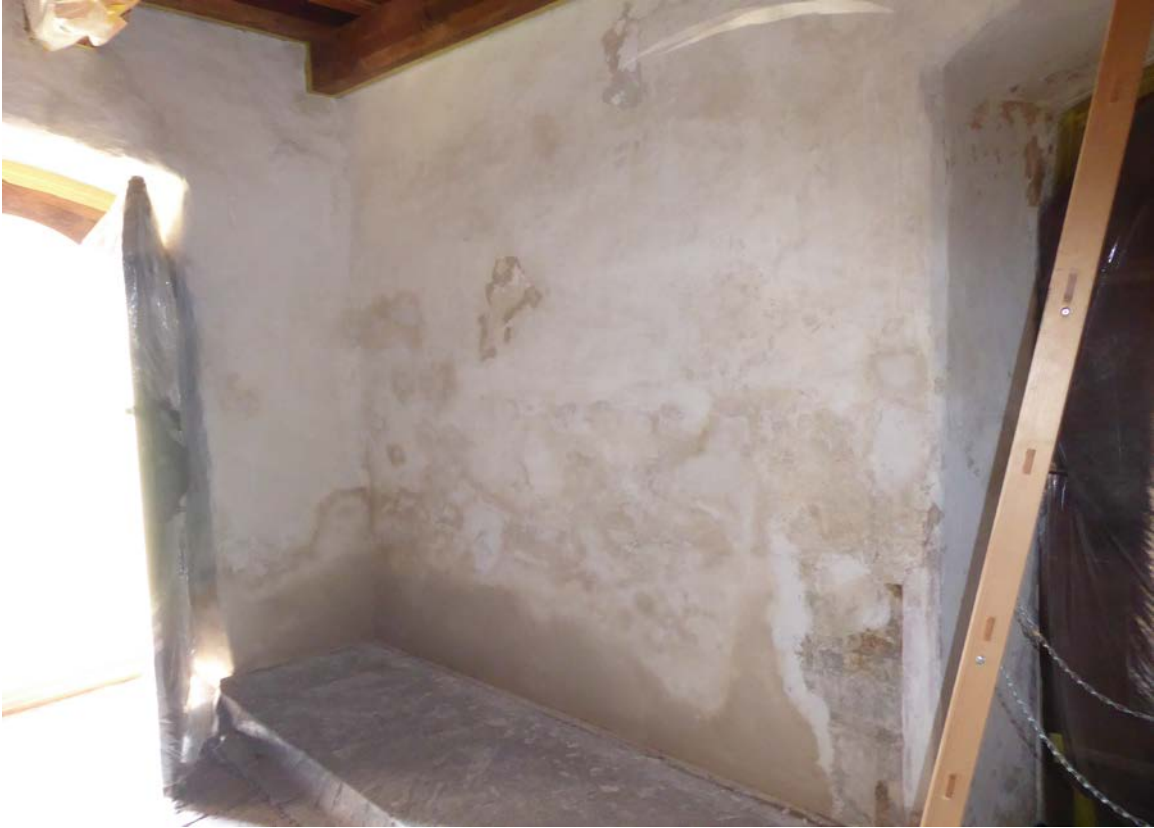
Bild 5: Referenzbereich Wandfläche Südwest Eingang nach Abschluss der Putzergänzungsarbeiten. Der Anstrich erfolgte nach Austrocknung der neu aufgetragenen Putzflanken.

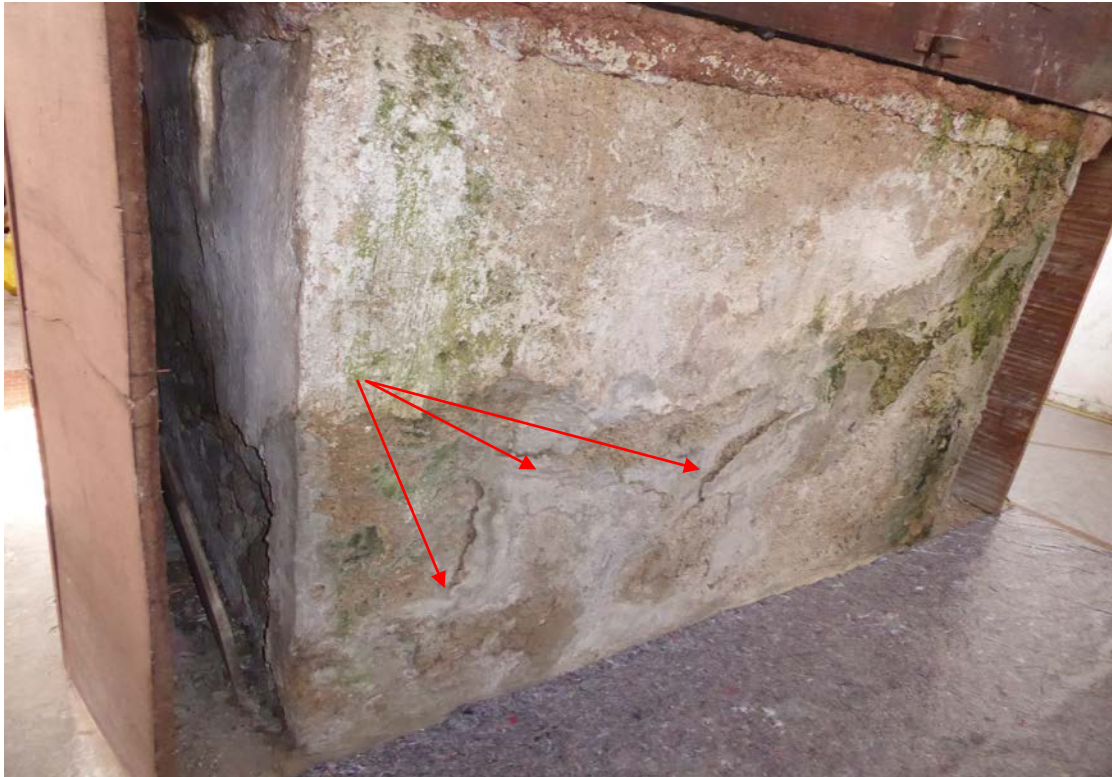
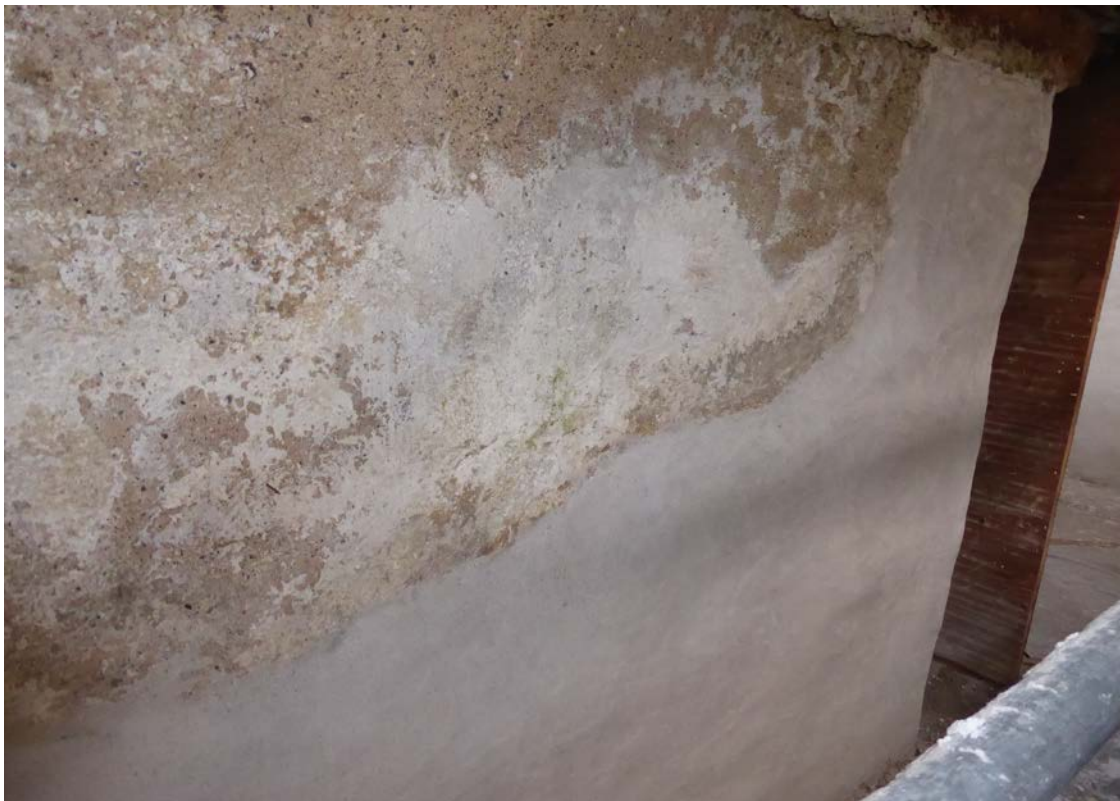
Bild 6 oben: Mensarückseite vor den restauratorischen Maßnahmen. Das sind Antimoosbehandlung der Sichtputzlage, Abnahme der Romankalkausbesserungen im Sockelbereich(Pfeile rot) und bündiges schließen der Fehlstellen mit Kalkmörtel. Textur des Fassungsträgers nach Vorgabe und bündig, angrenzend zum Bestande.
Bild 7 unten: Nach Abschluss der Maßnahmen vor dem Kalkanstrich(Tünche Weiß).

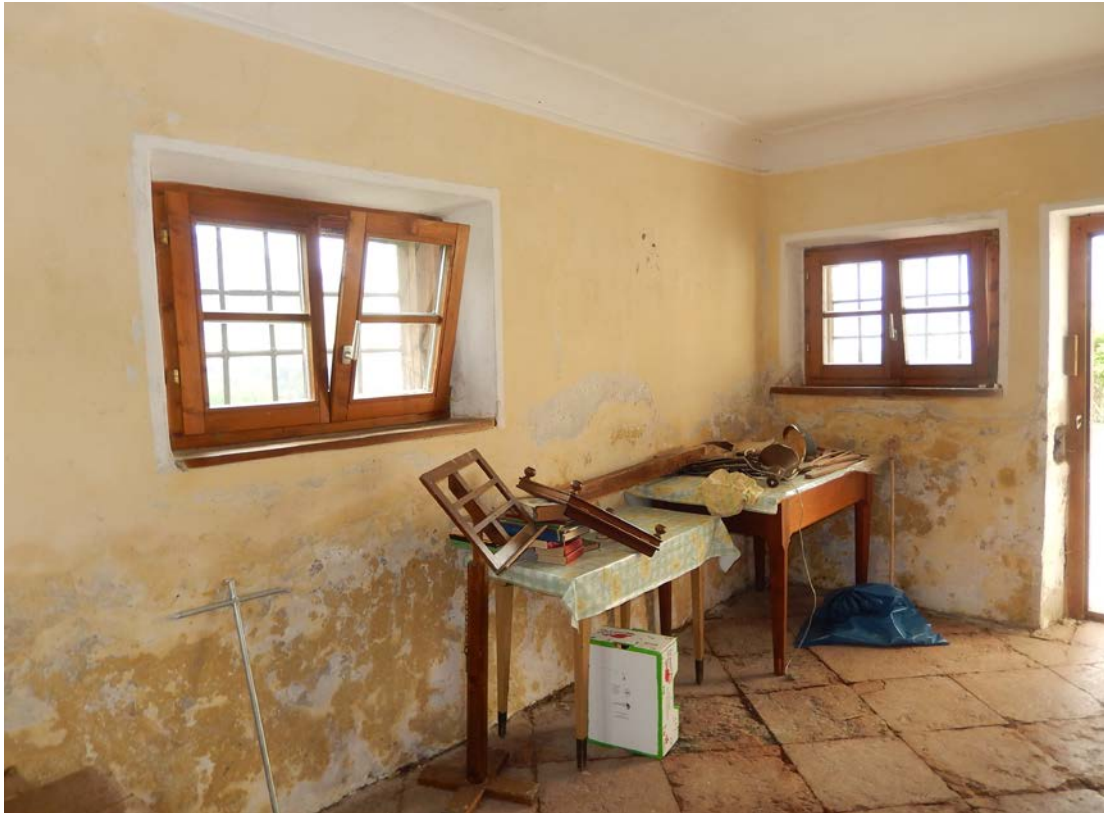
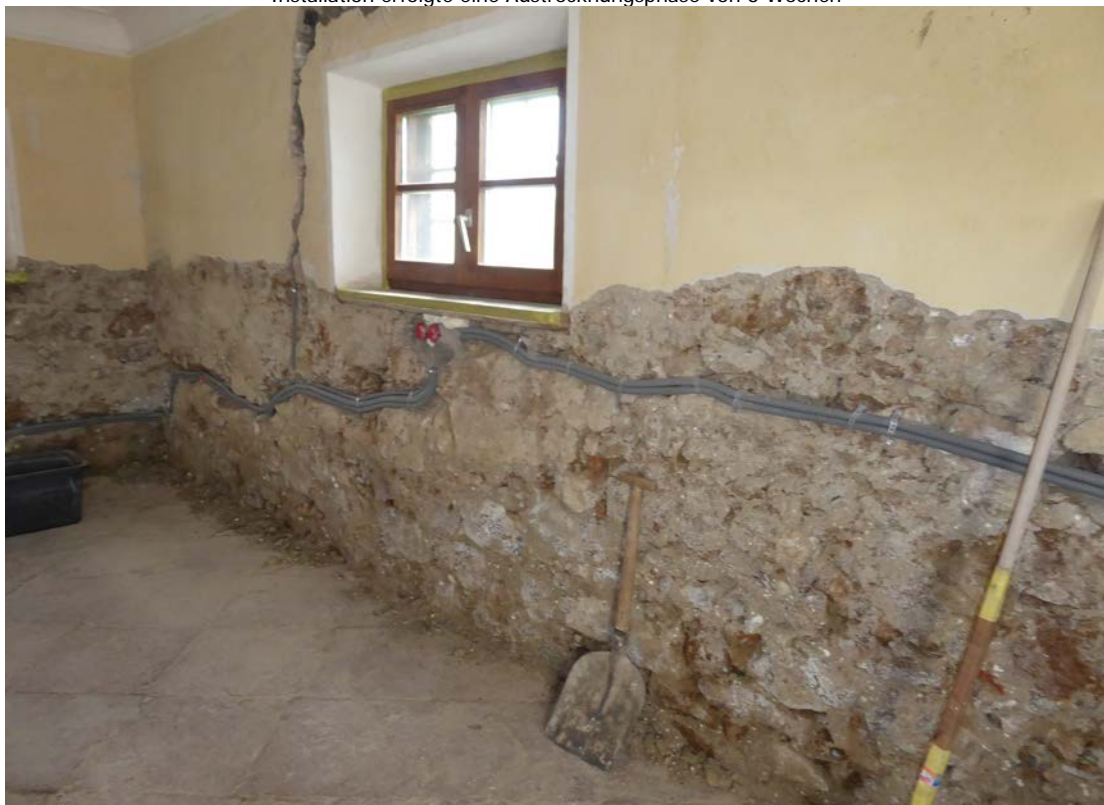
Der in der Flächenabwicklung größte Schadensbereich stellt der Wandflächenputz in der Sakristei dar. In diesem Anbau, welcher ohne eigenes Fundament auf das Erdreich gestellt wurde zeigt großflächige Versalzungen und Putzablösungen im Sockelbereich. In eine Höhe von +/- 1 Meter wurde der Fassungsträger in einer der letzten Renovierungsphasen bereits mit hydraulischem Kalkputz (Zuschlag von Zement) erneuert. Diese Putzausbesserungen lösen sich plattenförmig vom Putzträger (Steinmauerwerk).

Bild 8 oben: Sakristei Ansicht Wandfläche Süd vor den Restaurierungsmaßnahmen(u.a. Erneuerung Sockelputz).
Bild 9 unten: Nach der Abnahme des Sockelputzes(Zementputzlagen der letzten Renovierungsphase) u. Einzug der E-Installation erfolgte eine Austrocknungsphase von 3 Wochen

Bild 10 oben Ansicht Wandfläche Südwest: Neuperputzung mit Zuschlag von Berlit im Kalkmörtel für die bessere Pufferung von Salzen im Mauerwerk

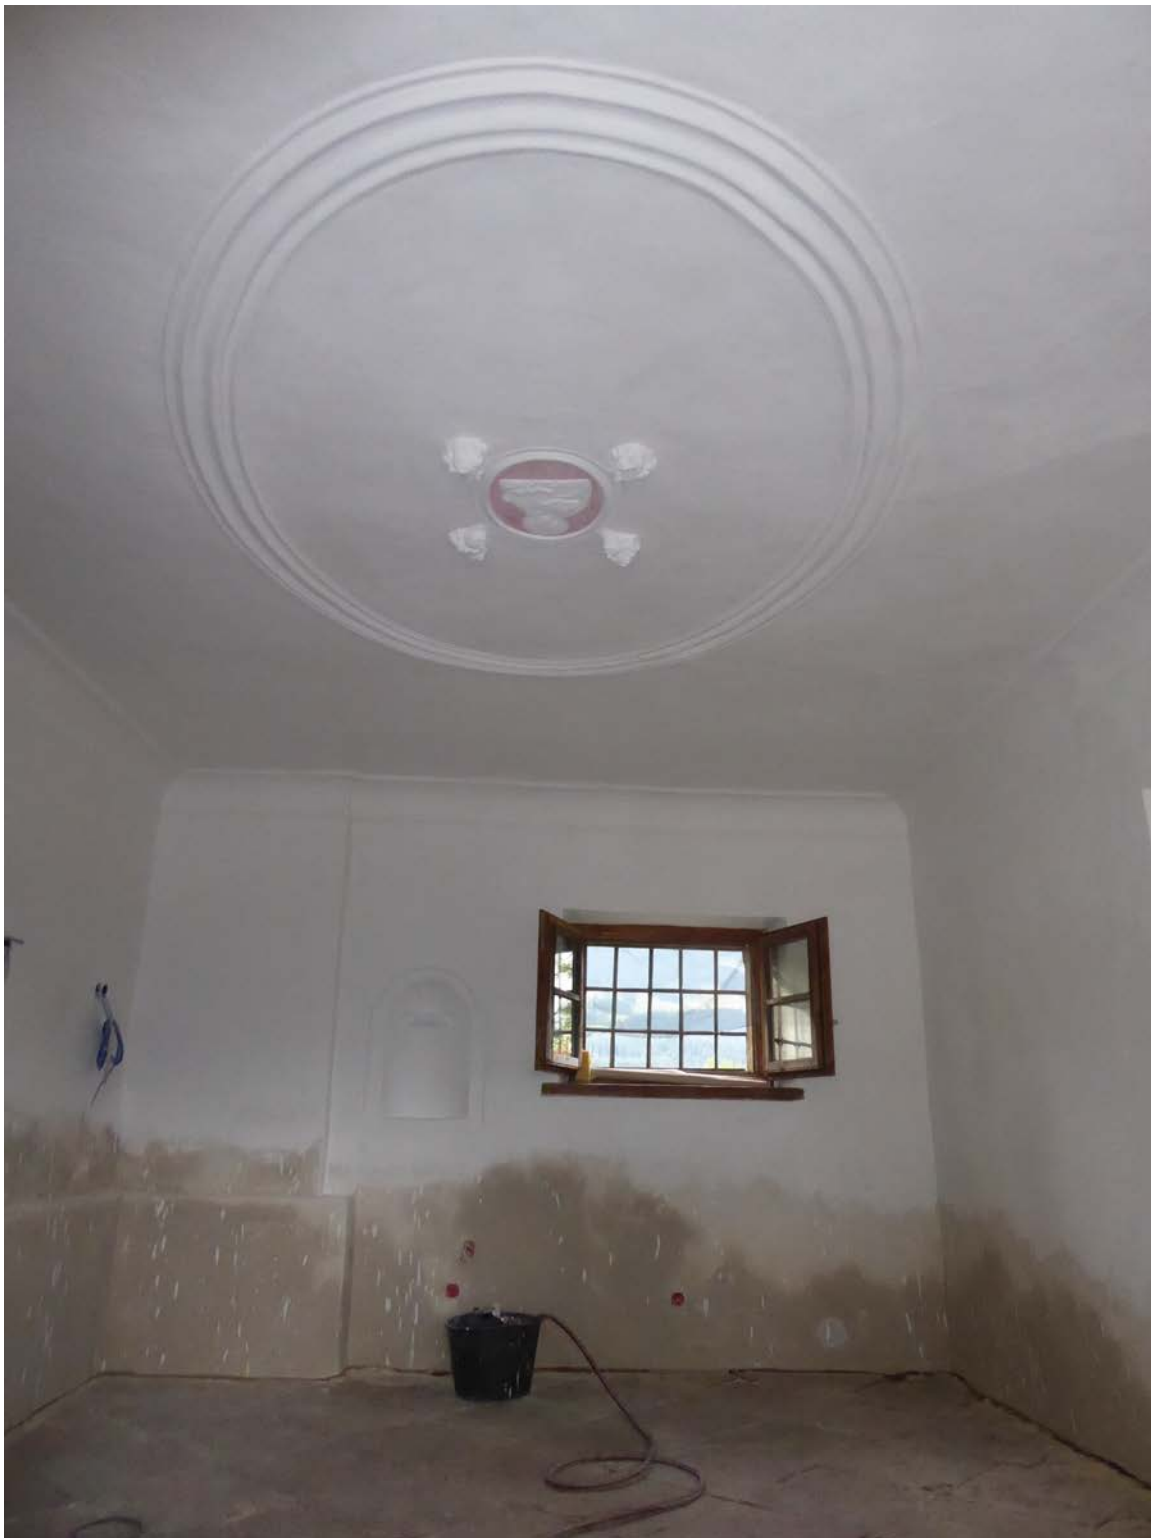
Bild 12 Gesamtansicht Wand- und Deckenfläche Sakristei Ost: Nach Abschluss der restauratorischen Maßnahmen im Sakristeianbau, Putzenerneuerung des Sockelputzes und bündiger Anschluss zum Bestand, partielle Nachbearbeitung des ovalen Stuckrahmens der Deckenfläche. Wand- und Deckenfläche wurden in monochrom weiß getüncht, Retusche der Nullfläche des Medaillons in Rosa. Der Letzte Anstrich erfolgte nach einer weiteren Austrocknungsphase Ende September.

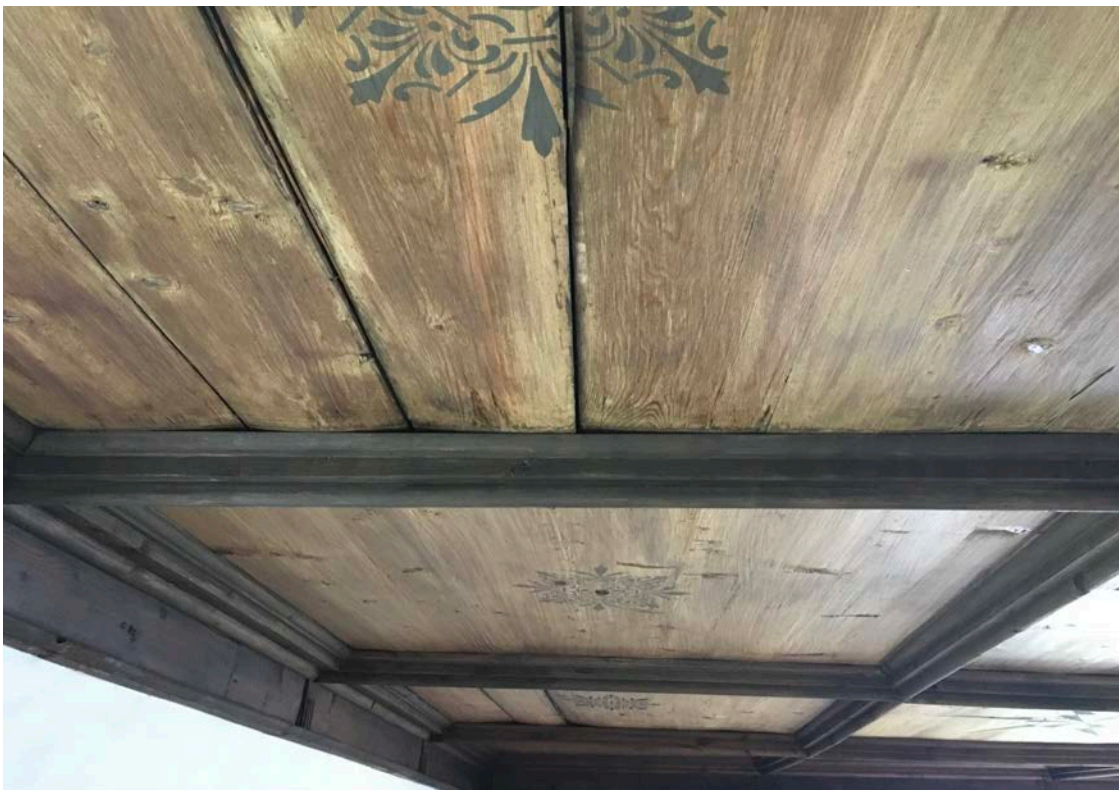
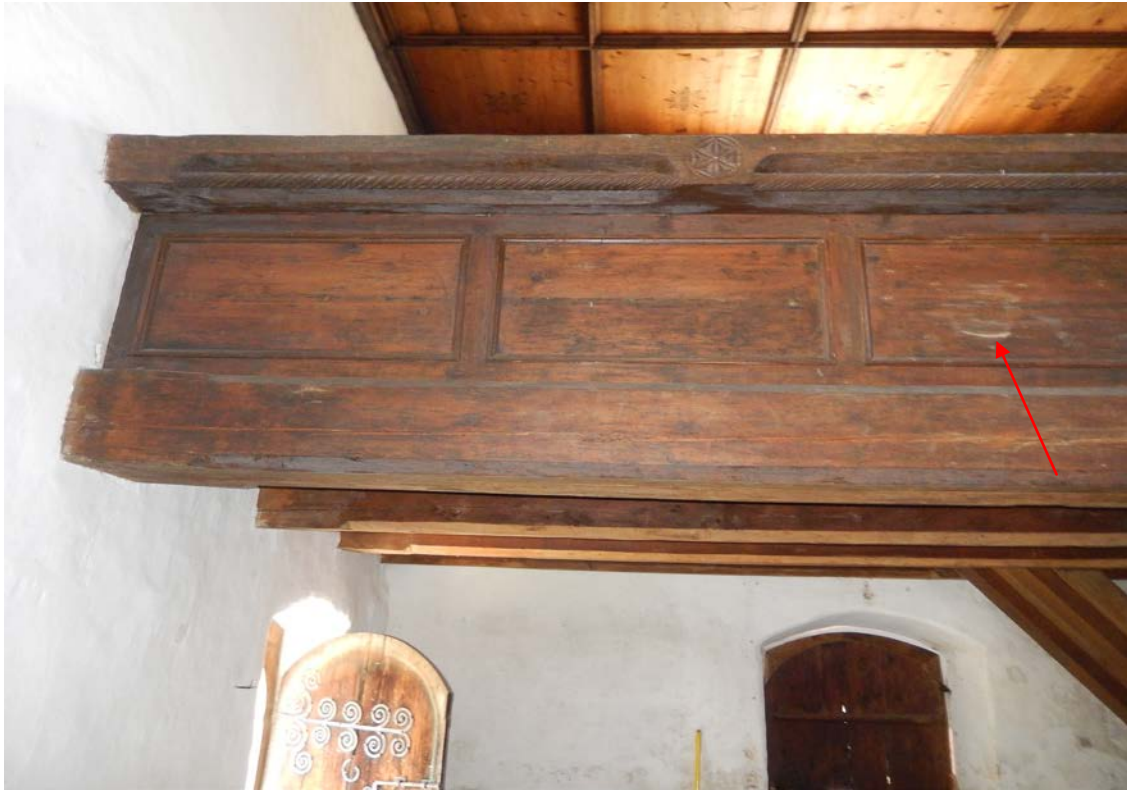
Verunreinigungen und Schäden durch den Wassereintrag sind auch am Fassungsträger der Holzvertäfelung bzw. der Profilrahmen der Kassettendecke sichtbar. Auch partielle Schäden an der Fassung der Emporenbrüstung sind zu erkennen.

Bild 15 oben: Fassungssehäden an den Profilrahmen der Kassettendecke durch eindringendes Regenwasser
Bild 16 unten: Retusche des gereinigten Bereiches

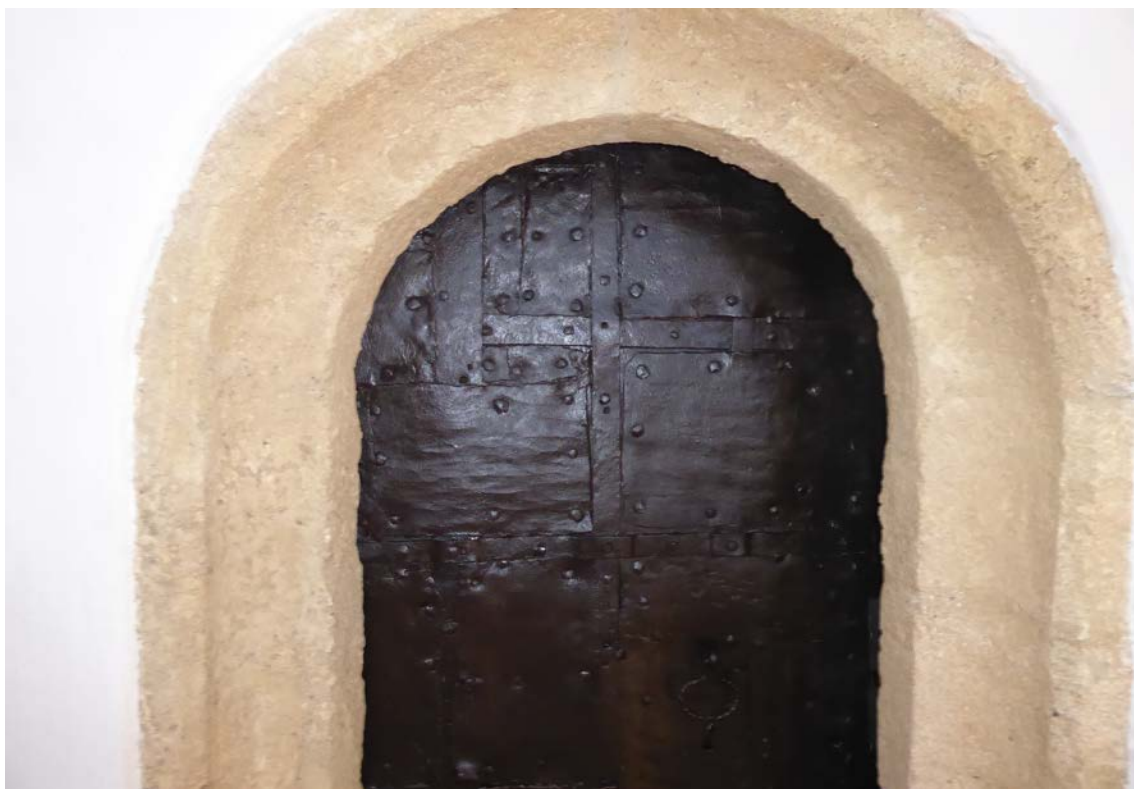
Bild 19 oben: Detailansicht Türblatt zum Turmzimmer vor der Reinigung
Bild 20 unten: Detailansicht Türblatt zum Turmzimmer und Neufassung mit pigmentiertem Öl

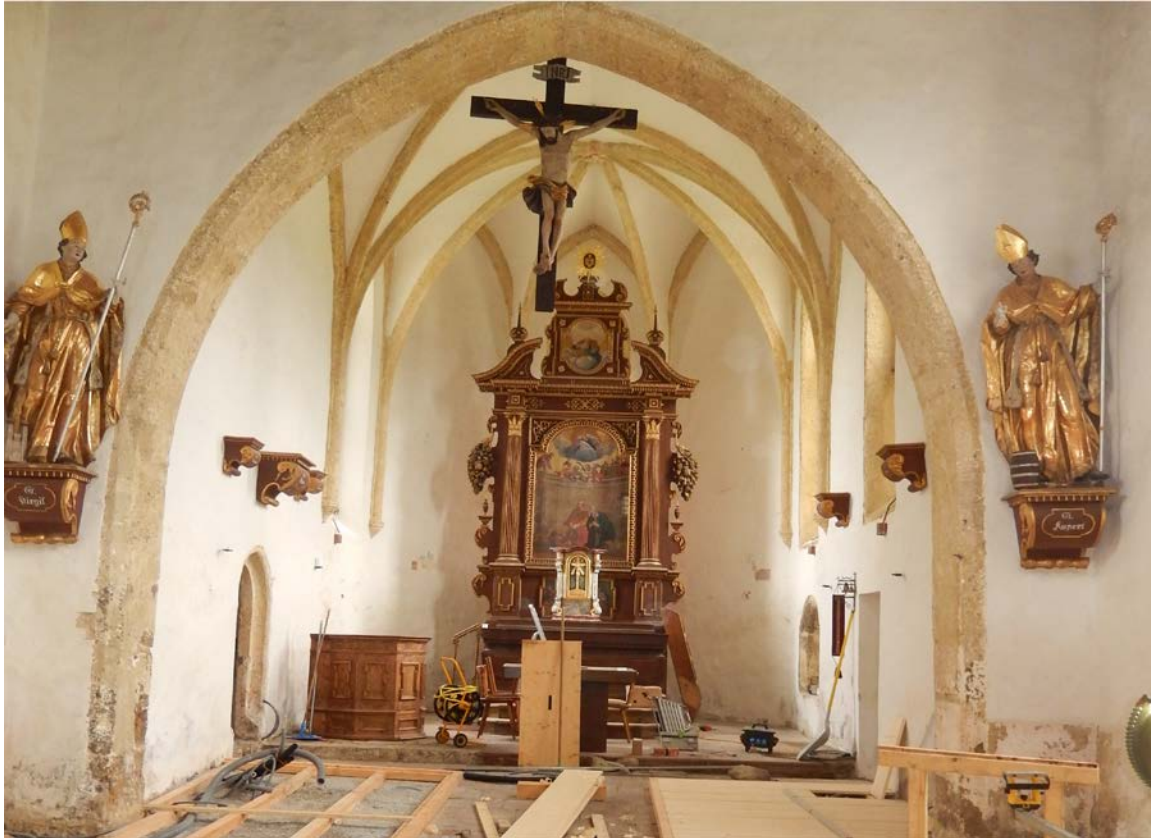
Bild 23 oben: Ansetzen des pigmentierten Ölstriches nach Vorgabe des Bestandes und Neufassung des Türblattes(Einseitig zur Seite Chor, die Rückseite des Türblattes in monochromer, holzsichtigen leicht pigmentierter Ölfassung)

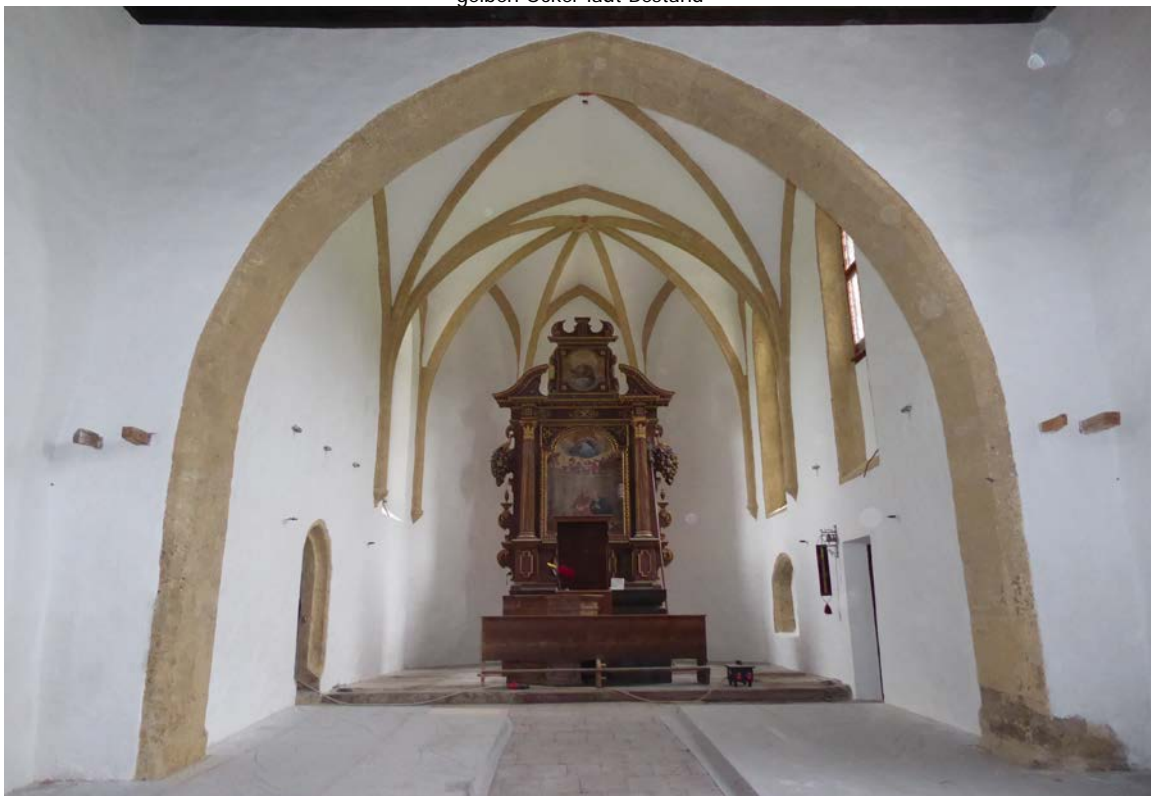
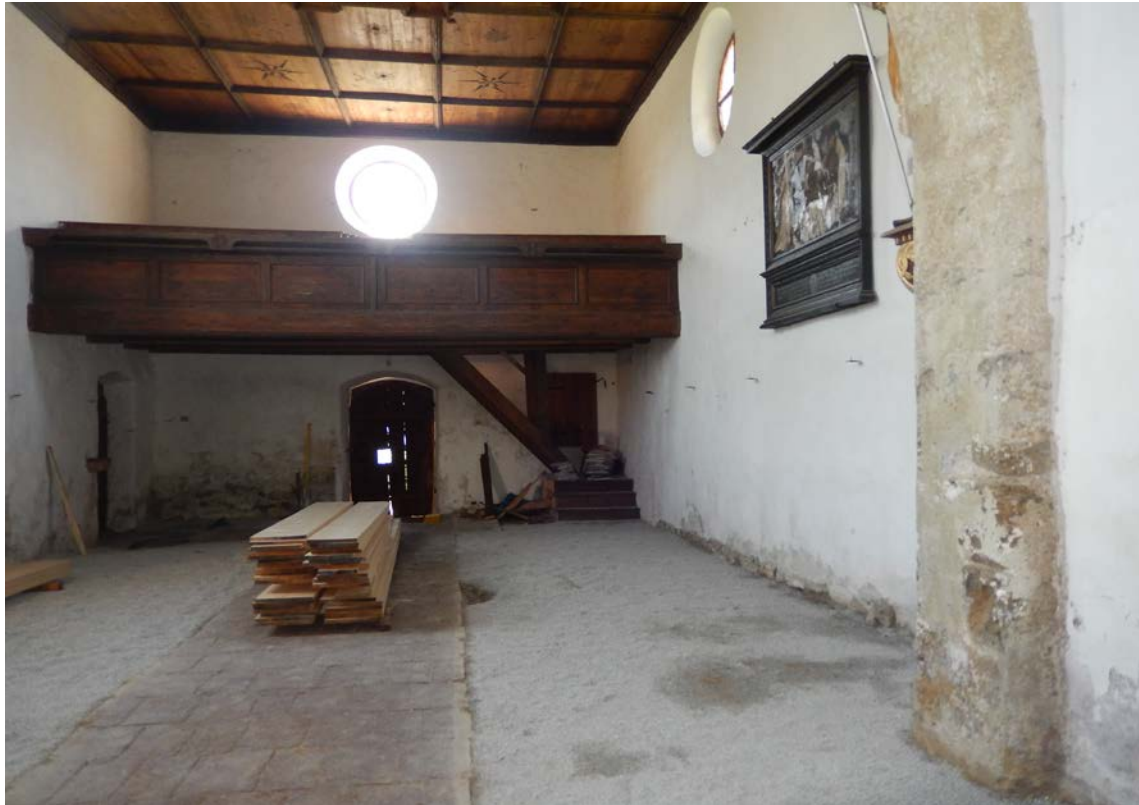
Bild 24 oben und Bild unten: Gesamtansicht Chorbogen und Apsis vor der Neufassung der Raumschale
Bild 25 unten: Nach Abschluss der Neufassung Wandflächen monochrom in gebrochenem Weiß, steinsichtige Elemente in gelben Ocker laut Bestand

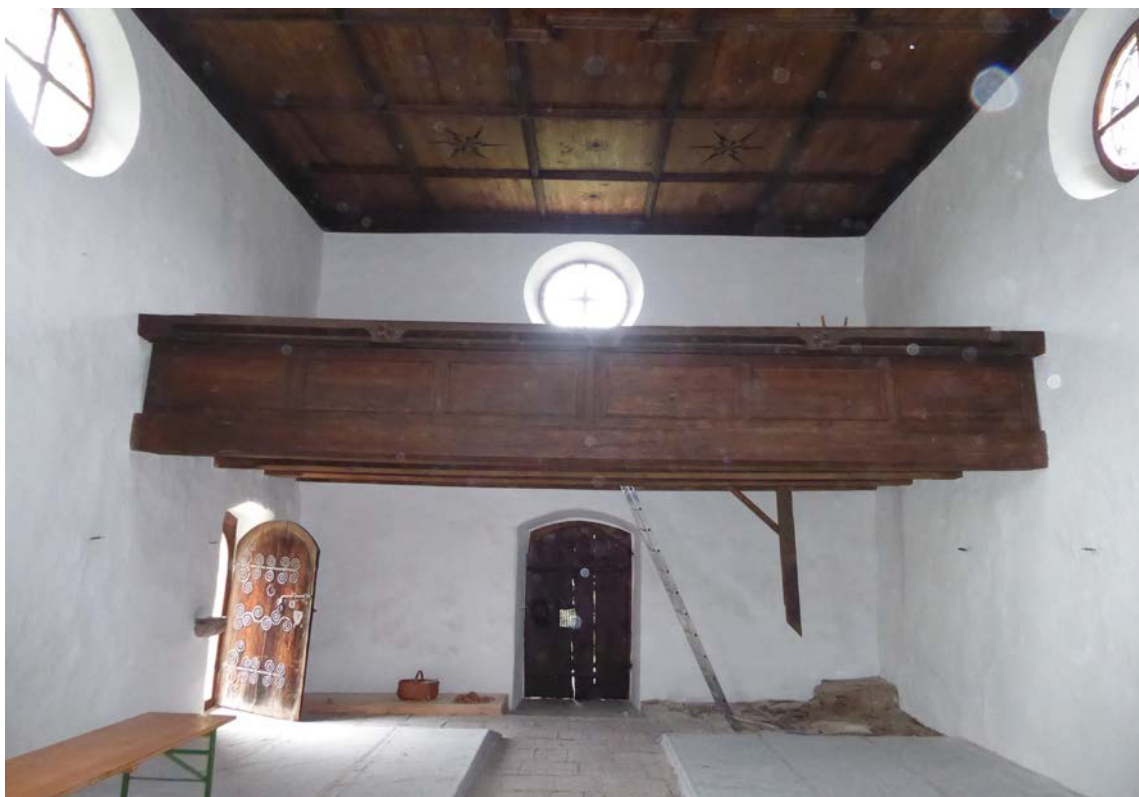
Bild 26 oben und Bild unten: Gesamtansicht Chor und Empore vor der Restaurierung
Bild 27 unten: Nach Abschluss der restauratorischen Maßnahmen

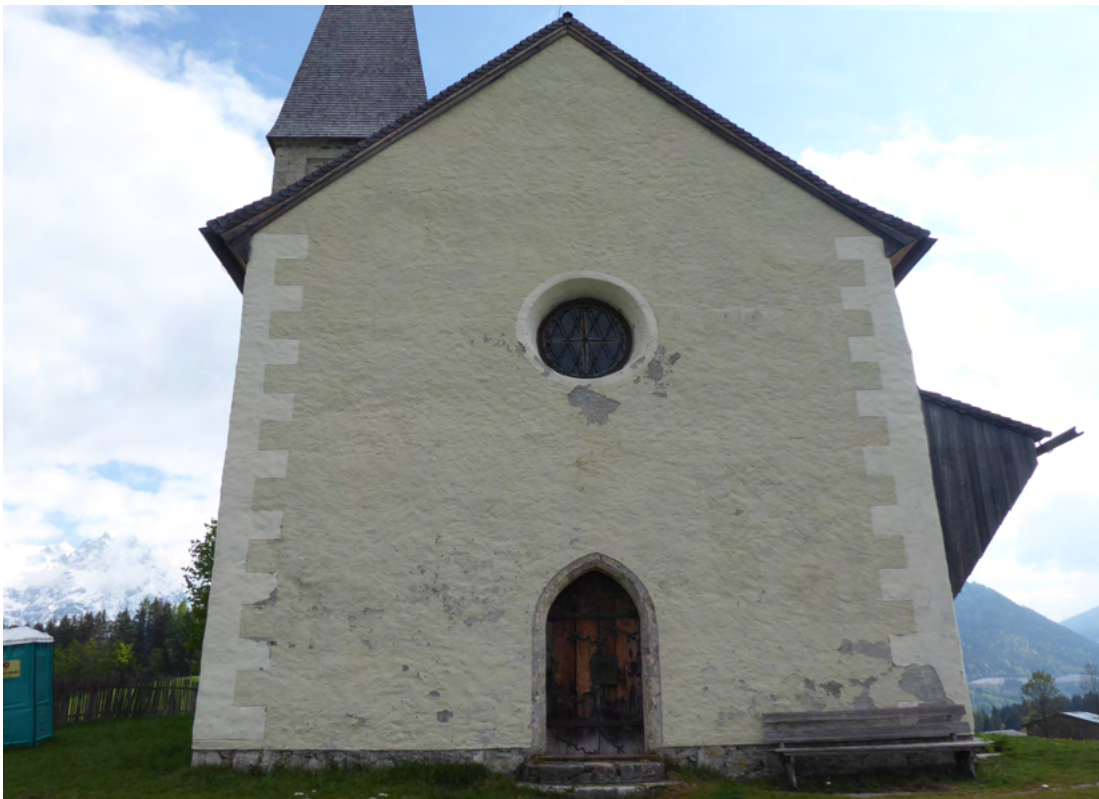
Bild 2: Fassadenansicht Langhaus West vor den Arbeiten

Fassadenbestand aus einer Überarbeitung der 80iger Jahre des 20.Jh.. Die sichtbaren Fassungs Schäden sind vermutl. auf eine Reduzierung des Letztanstriches und Frostschäden zurück zu führen. Aktive Salzausblühungen am Fassungs träger im Sockelbereich auf dieser Seite sind nicht ersichtlich.

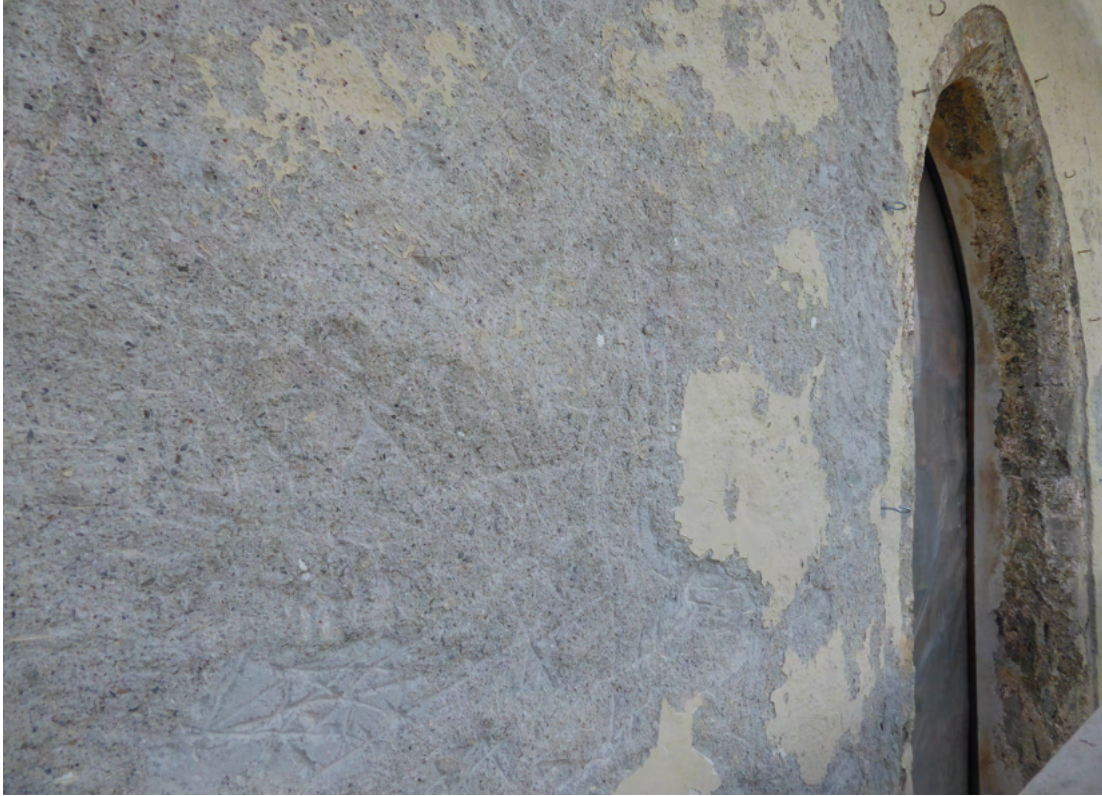
Bild 3 oben: Referenzbereich Eingang Westfassade, Abnahme loser Putzflanken und Farbschollen vor dem Sandstrahlen.
Bild 4 unten: Referenzbereich Westfassade nach den Sandstrahlarbeiten und Putzergänzungen der Flächen und Eckquaderungen, in linken Bildseite die erste Musterfläche mit Reinsilikatanstrich wie Bestand der Letztfassung.

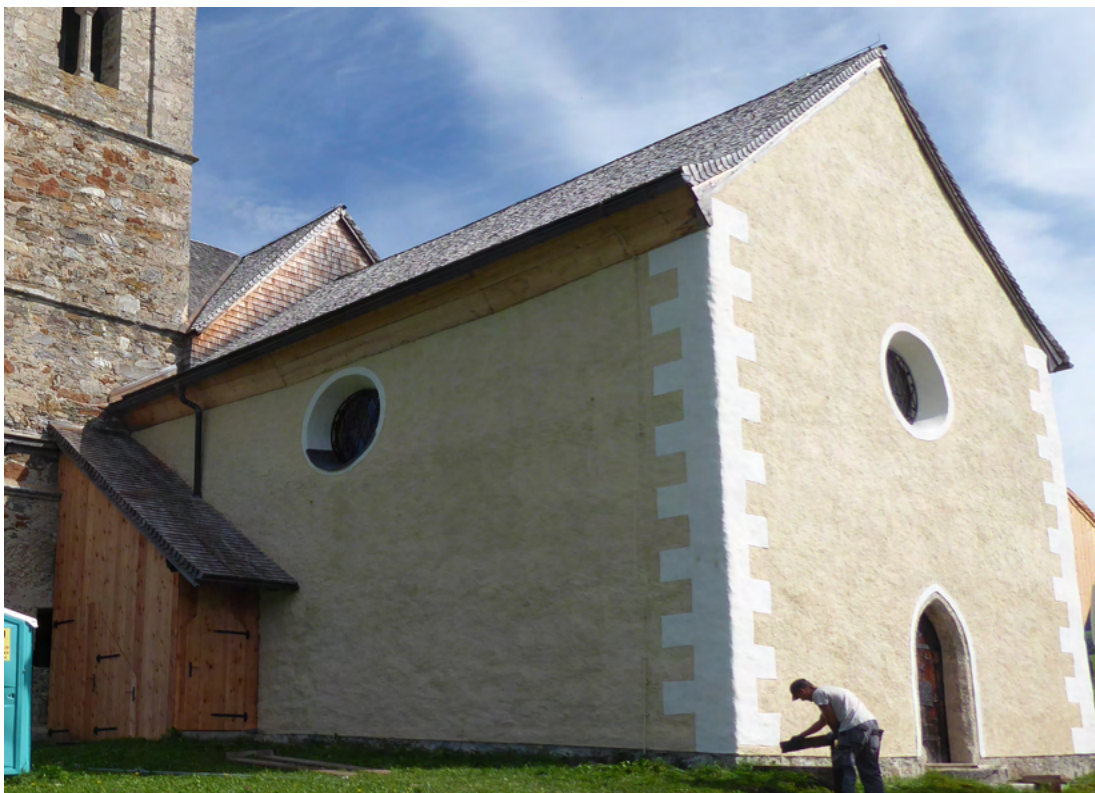
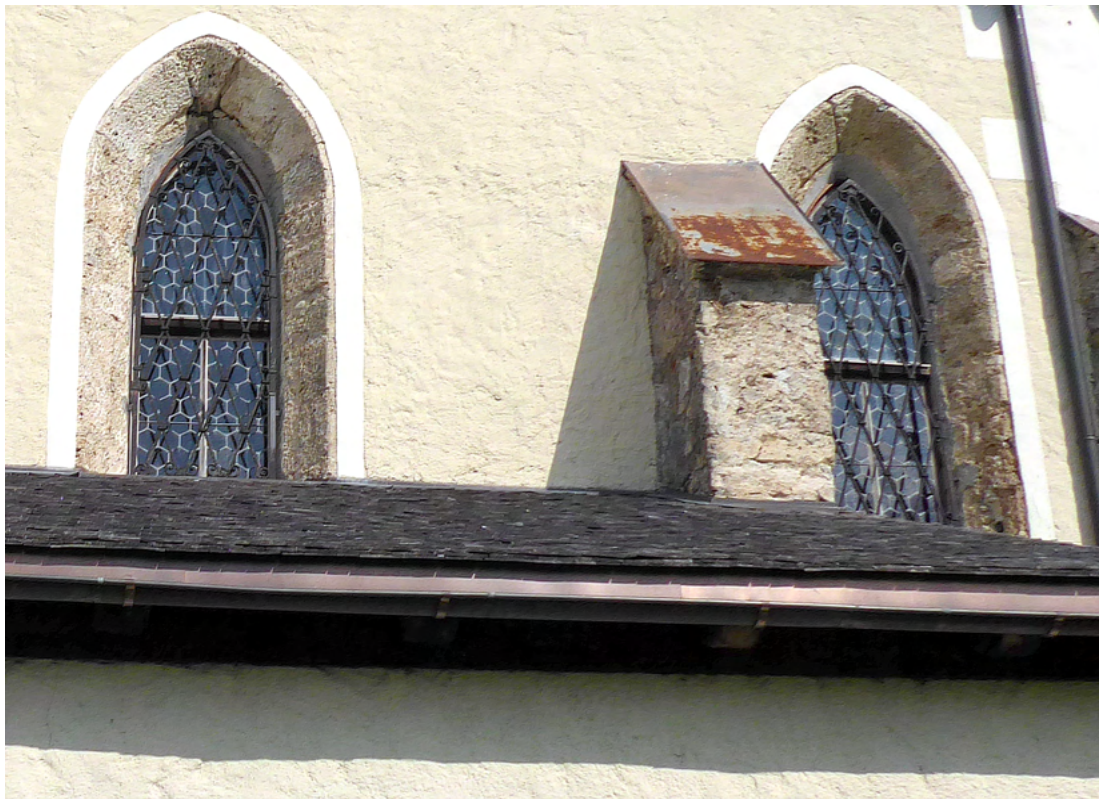
Bild 7: Referenzbereich Wandfläche Süd, Detailbereich Laibung der Fenster über Sakristei im Vorzustand mit den Zementausbesserungen im oberen Spitzbogen. Bild 8 unten: Nach Abschluss der Maßnahmen, Risschließung, Angleichung der Textur und Farbe mit Kalkschlämme und Aqua Sporca.

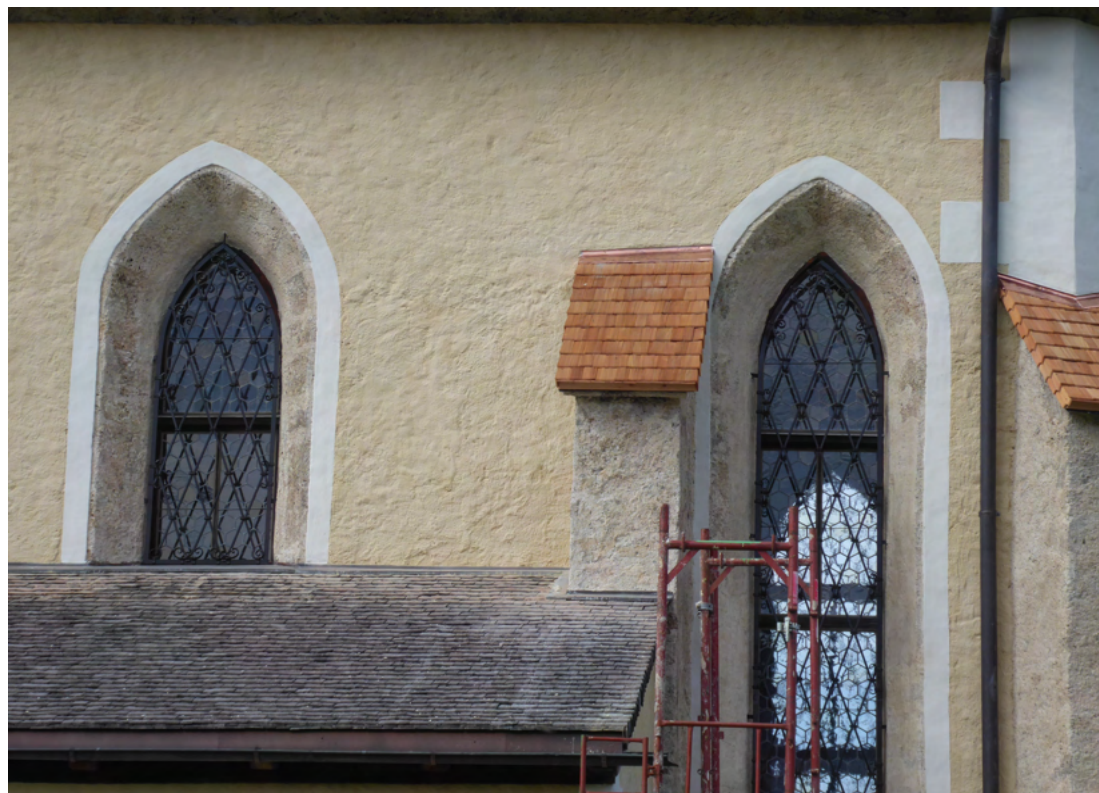
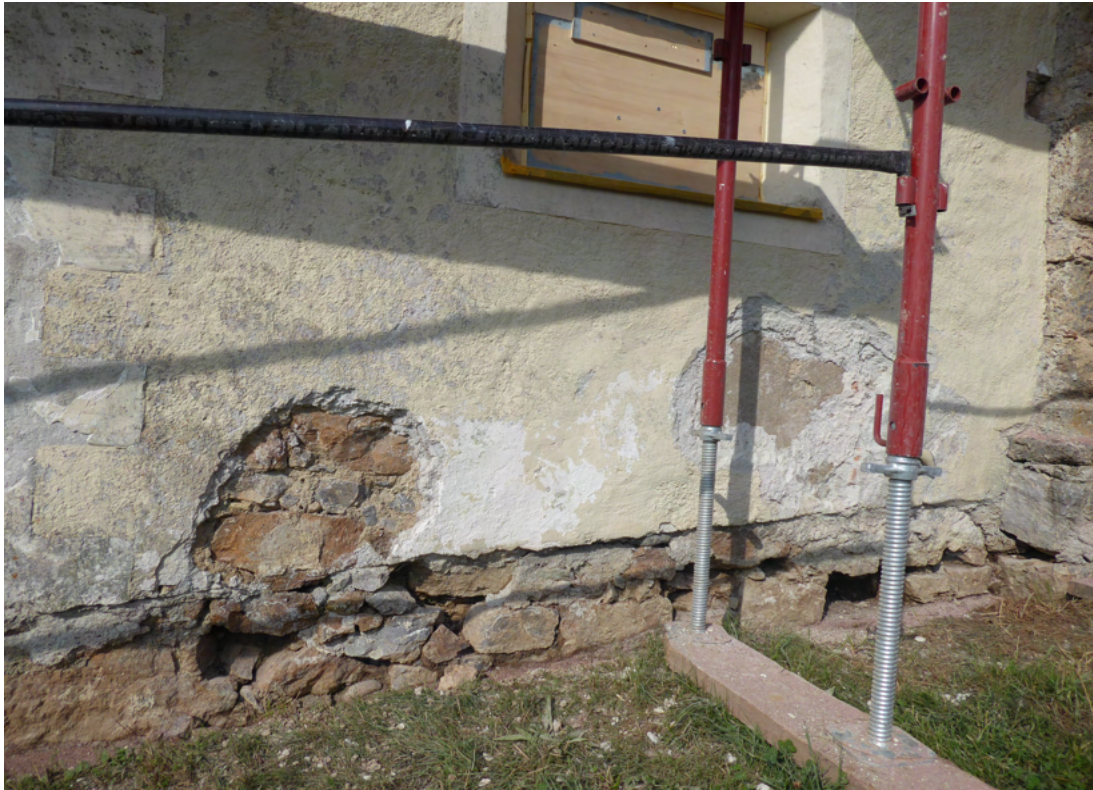
Bild 9 oben: Abnahme loser Putztaschen, Zementausbesserungen und Vorreinigung Sockelbereich zur Rückseite der Sakristei. Bild 10 unten: Beginn der Putzausbesserungen mit gleichwertigem Material.
