**Restaurierungsbericht der
Filialkirche Hll. Primus und Felizian
in Buchberg**

Bischofshofen bei Salzburg Land

Raumschale

August und September 2018

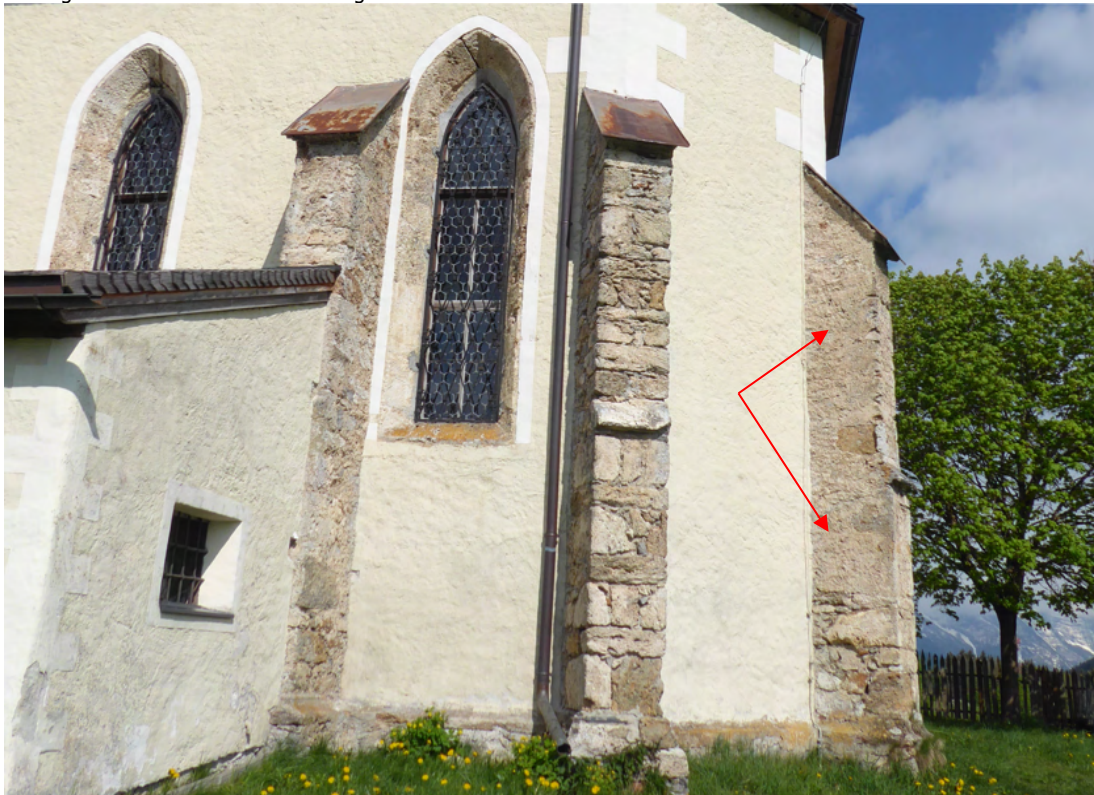
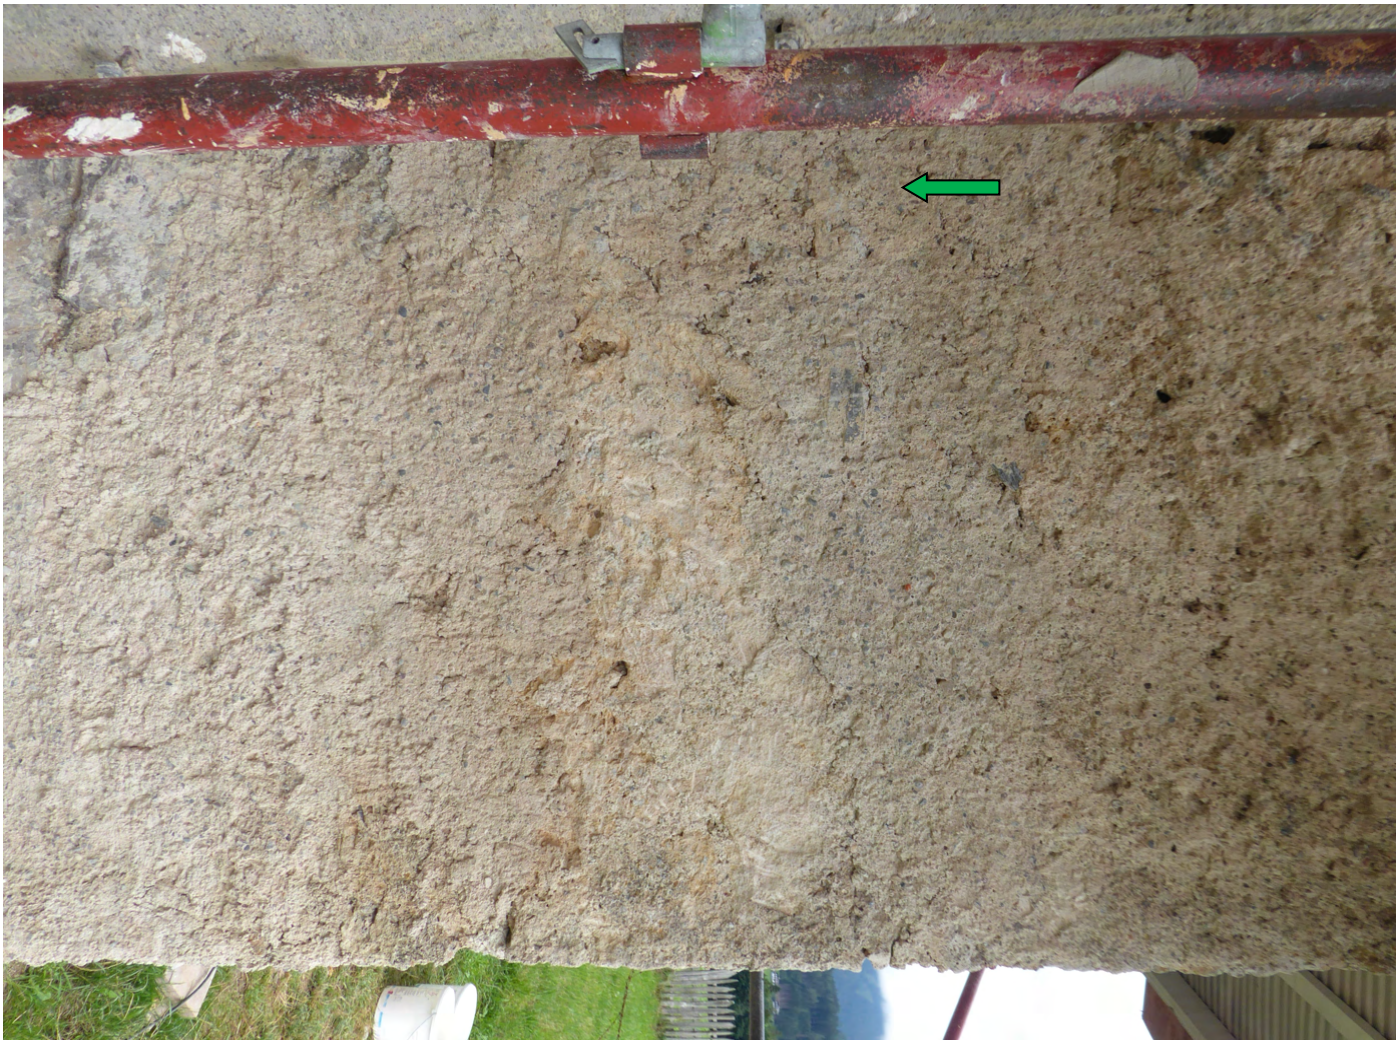
Bild 13: Angelegte Putzmusterfläche. Im oberen Bildbereich mit orig. Bestand(Pfeil grün) und angelegtem Putzmuster(Pfeil rot) mit gleicher Textur und Farbgebung in reinem Kalkmörtel.

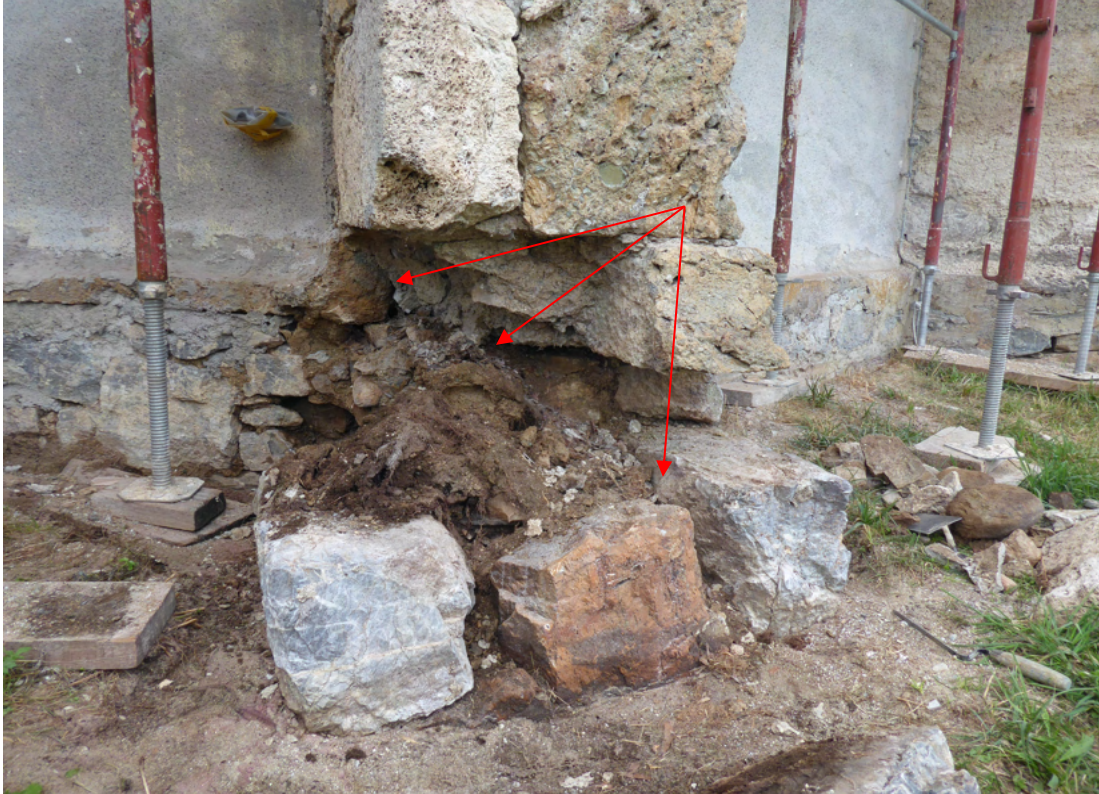
Bild 14 oben: Sockelbereich Pfeiler Südost während der Restaurierungsmaßnahmen. Der Fugen- und Setzmörtel des unteren Sockelfundamentes war durch eindringendes Regenwasser und dem Pflanzenbewuchs erheblich reduziert das Bruchsteinmauerwerk löste sich aus dem Mauerwerksverbund.

Bild 15 unten: Nach der Abschluss der Sicherungsmaßnahmen und rest. der histor. Architekturoberfläche

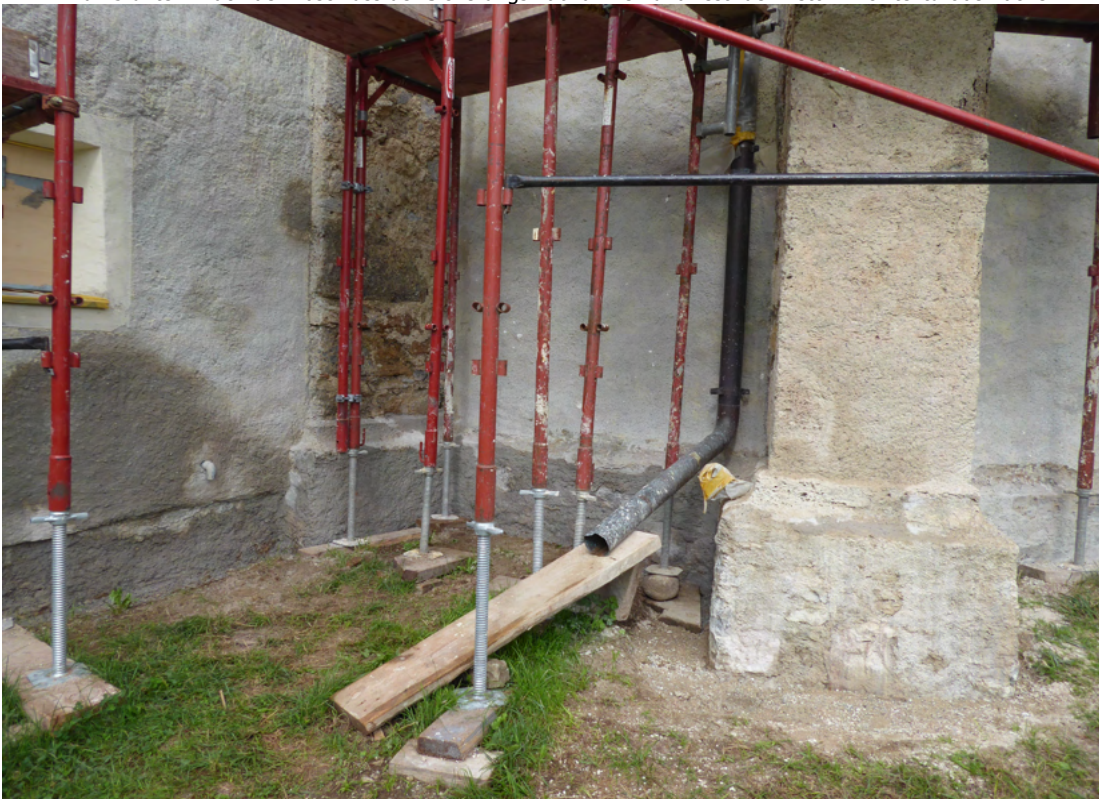
Bild 16: Detailansicht Pfeiler und Rahmung Fenster Südost während der Ausgerüstung im September 2019. Pigmentierte Kalktünchefassung der Fassadenflächen und restaurierter Pfeiler. Die Textur und Farbigkeit der Putzergänzungen wurden dem Bestand angeglichen. Eine optische Angleichung der Neuverputzungen mit einer Retusche mit Aqua Sporca (Bindemittel 10% Syton/Kieselsäuredispersion in Wasser) bildete den Abschluss der Maßnahmen.

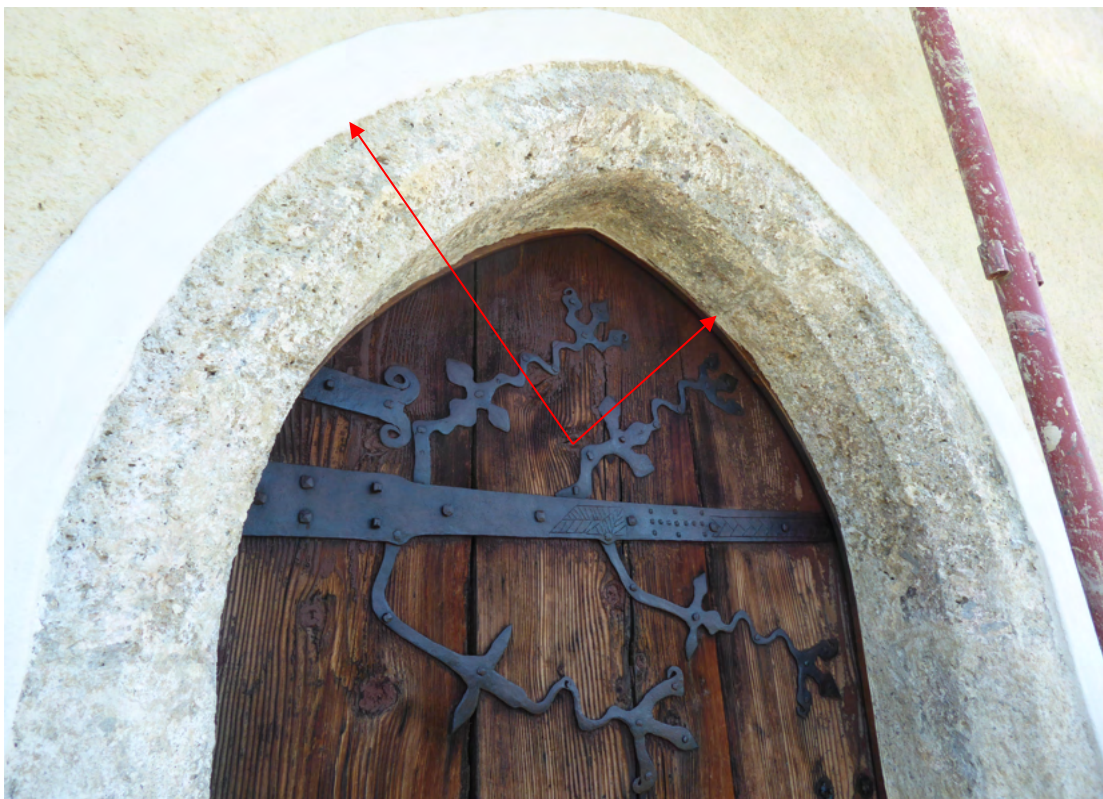
Bild 17: Detailansicht Eingangsbereich Westfassade. Die Putzanschlüsse zum Blindstock werden erneuert, eine opt. Absetzung des Natursteinportals zur Fassadenfläche mit einer geglätteten Putzfache wird angedacht.
Bild 18 unten: Detailansicht Eingangsportal West nach Abschluss der Maßnahmen vor der Ausgerüstung im September.

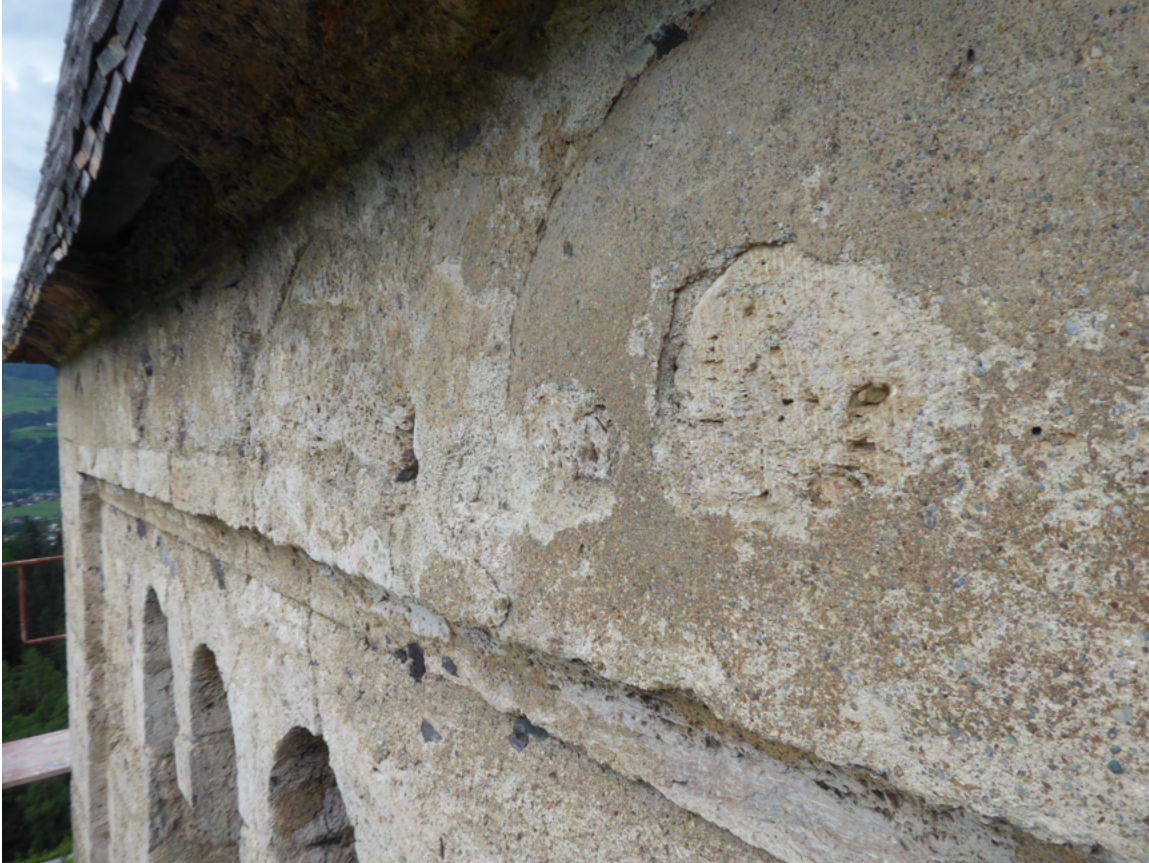
Bild 15:Detailansicht Turmseite Süd, Bogenfries über den Schallöffnungen vor den Maßnahmen

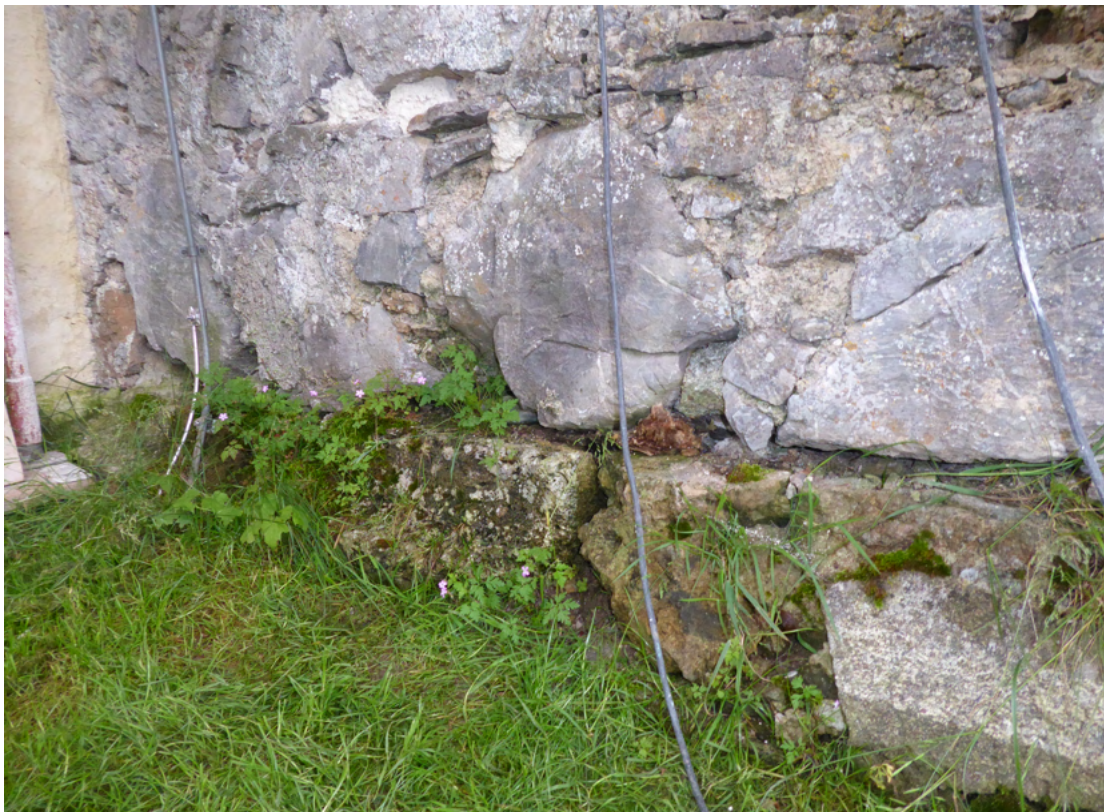
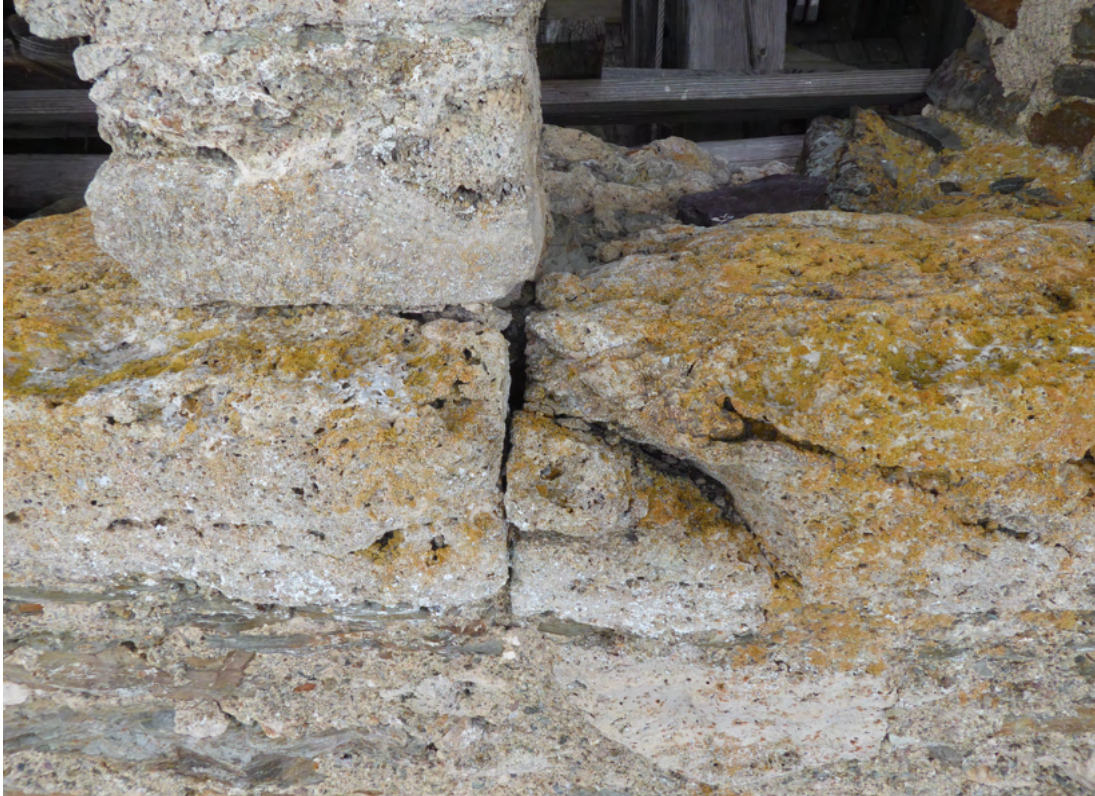
Bild 18 oben Detailansicht Schallöffnung Süd mit Algenbefall u. Schäden des Mauerwerkverbundes.
Bild 19 unten Detailansicht umlaufendes erstes Gesimse Nordwest vor den Reinigungsmaßnahmen.

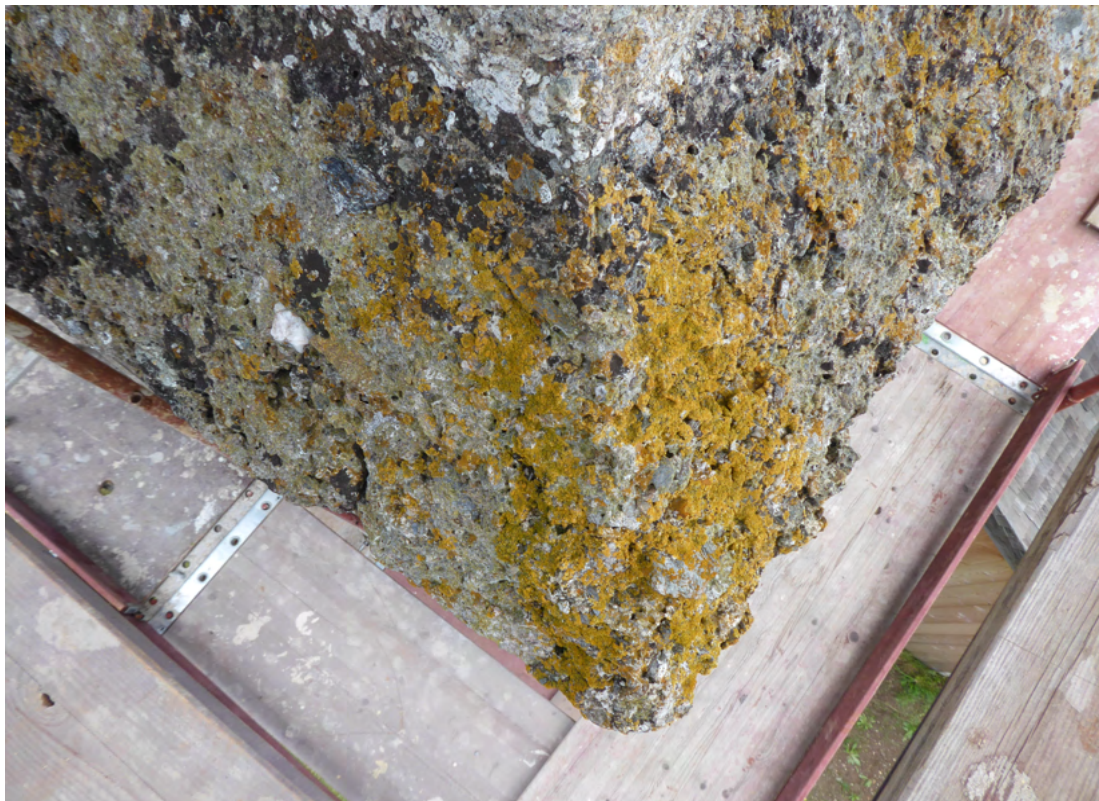
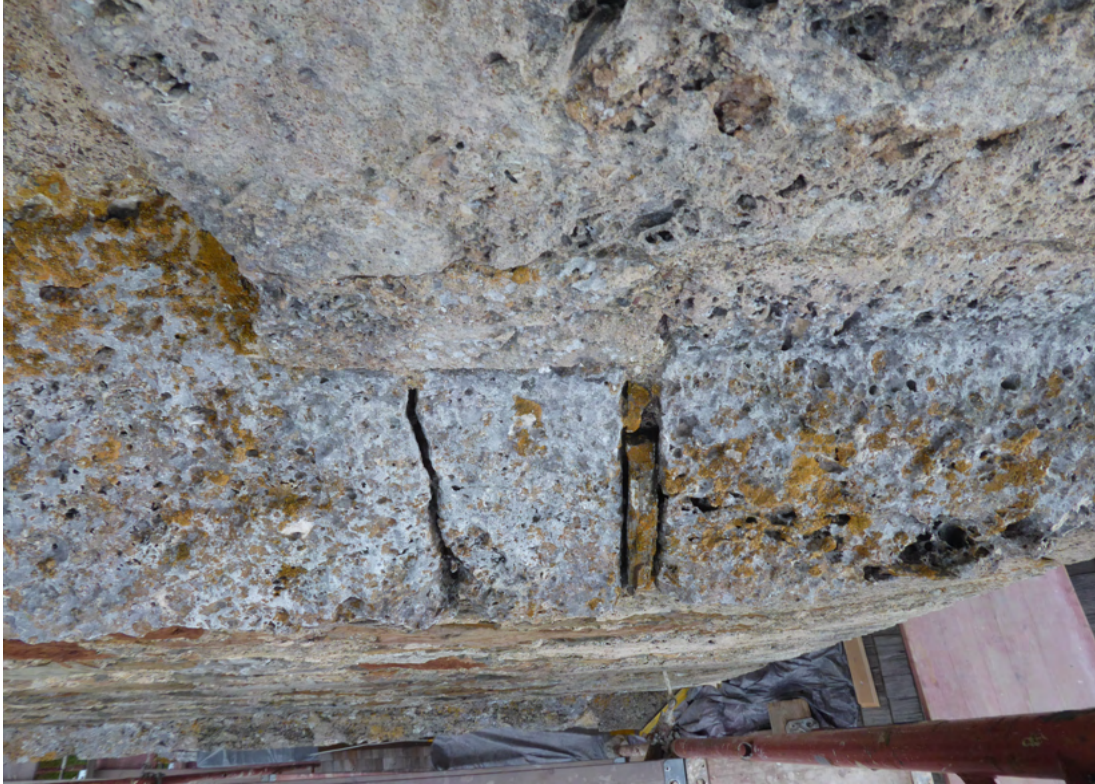
Detailansicht mittleres Gesimse Südseite Bild 20 vor den restaurator. Maßnahmen.
Bild 21 Detailansicht Turmseite Nord mit Ausbesserungen der Fugen am Rundbogenfensters/Kapital aus der letzten Renovierungsphase.

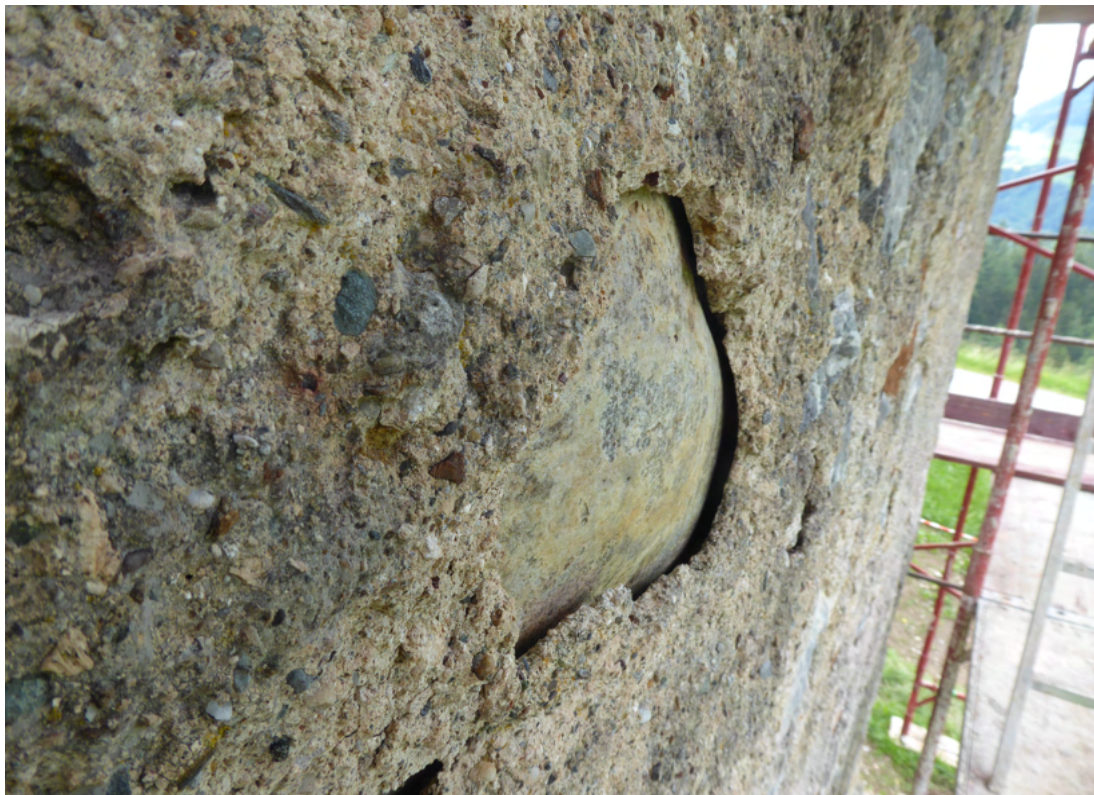
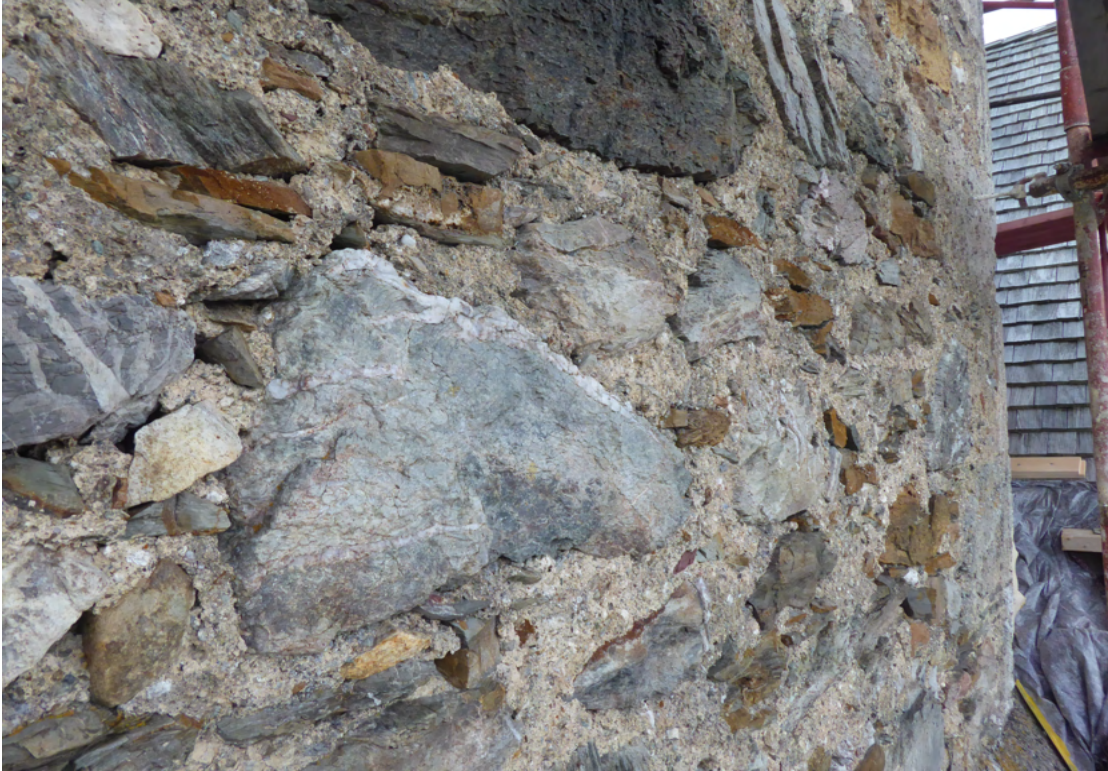
Das zweite jedoch wesentlichste Schadensbild ist die Reduzierung des Bindemittels Kalk im Mauerverbund und des noch bestehenden Putzbewurfes im unteren Drittel des Turmes durch die Bewitterung der Flächen. Dieser Prozess wird durch ablaufendes Regenwasser noch begünstigt. Es ist zu beobachten, dass vor allem unterhalb der beschädigten Gesimsteile das Regenwasser dieses Schadensbild verstärkt. Zwischen dem Verbund aus Mörtel und Stein haben sich Risse und Furchen gebildet, welche die Fugen zw. der bauzeitl. Putzlage und dem Putzträger durch Schlagregen etc. immer weiter vergrößern. Dieses Gemenge aus Bindemittel und Zuschlagstoffe(Sand, Steine etc.)löst sich auf und fällt auseinander, Wasser kann immer tiefer in den Mauerverbund eindringen.

Bild 24 oben: Detailansicht Turmseite Süd mit reduzierter Putzlage (Bündige Verbindung zw. Setz- und Fugenmörtel) in dem ablaufendes Regenwasser immer weiter in den Verbund eindringen kann.
Bild 25 unten Detailansicht Mauerwerksverbund Turmseite Nord mit gleichem Schadensbild wie Ansicht oben.

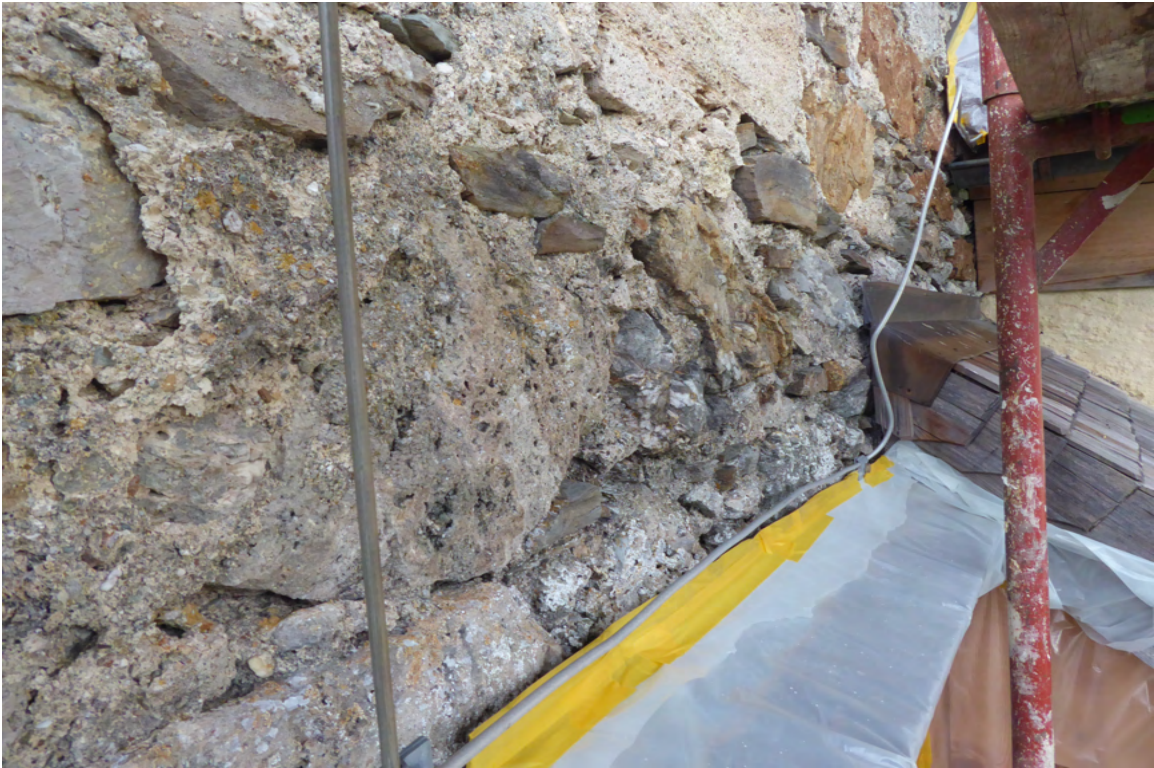
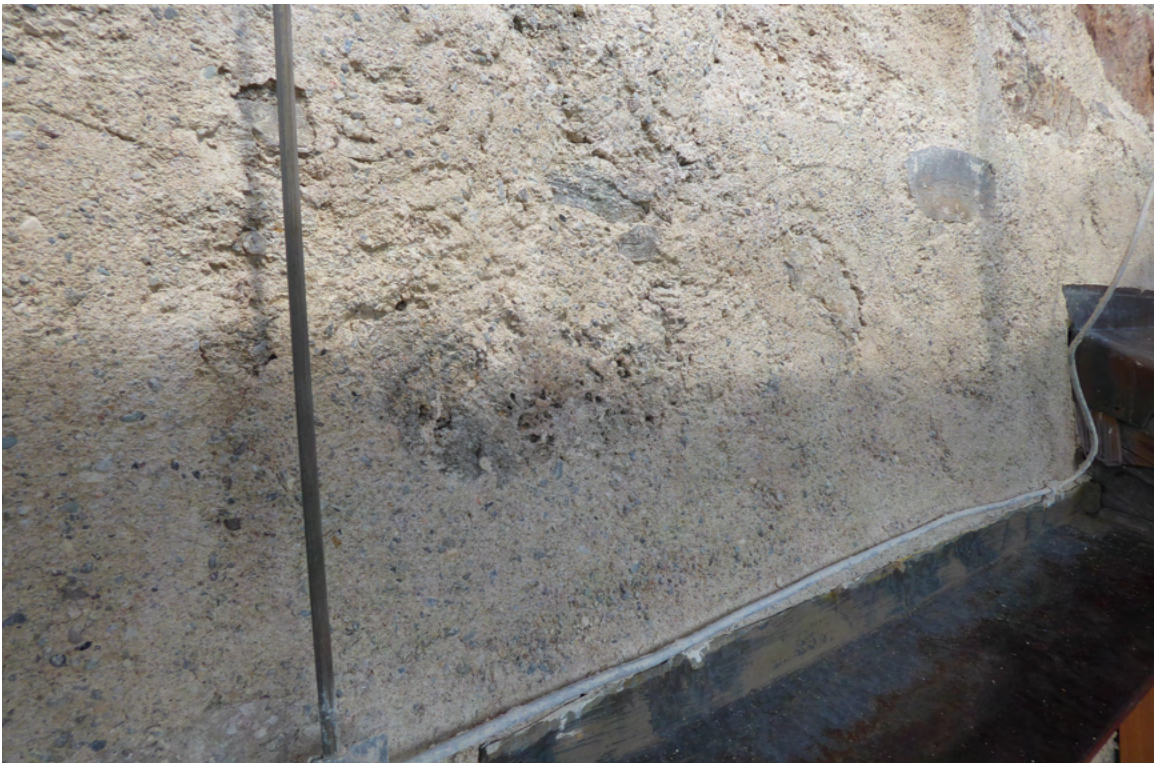
Bild 26 oben Detailansicht Turmseite Süd, Dachanschluss Turmtreppe vor den Maßnahmen.
Bild 27 unten: Nach der Abschluss der Sicherungsmaßnahmen und Ergänzung der histor. Architekturoberfläche.

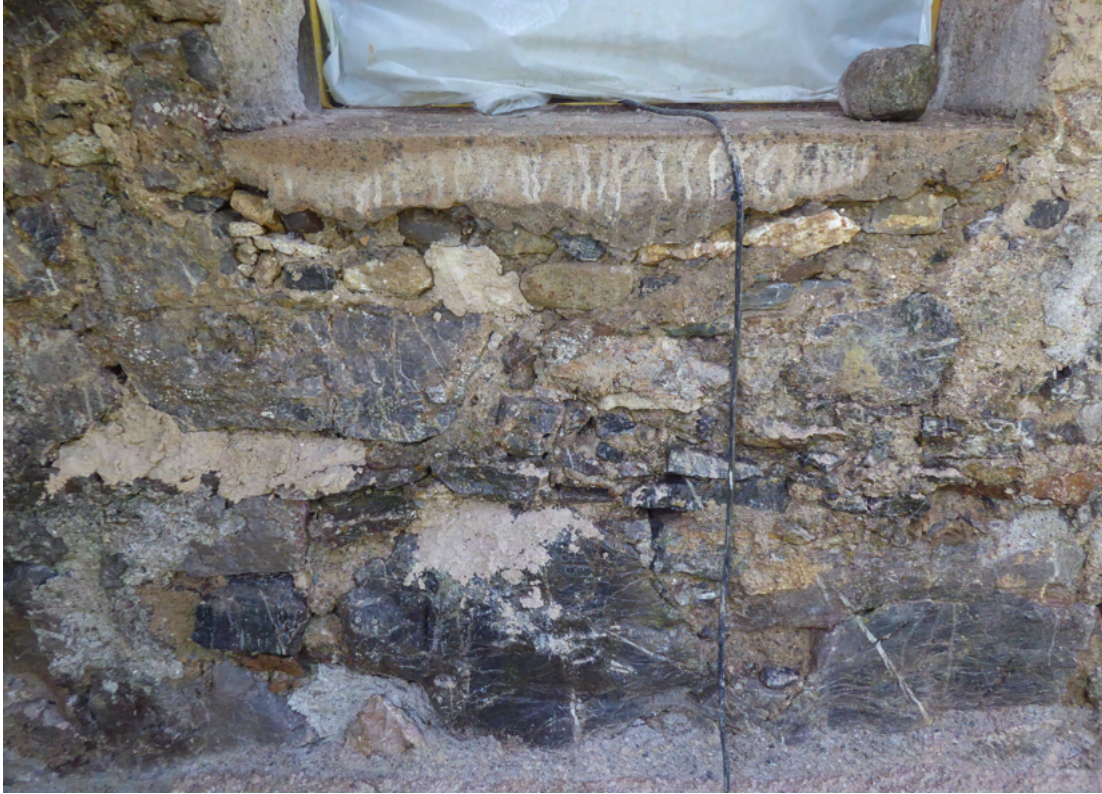
Bild 28 Detailansicht EG Turmseite Ost mit „Anböschung“ der offenen Putzfugen, nachfolgend werden der reduzierte Setz- und Fugenmörtel wieder bündig zum Bruchstein geschlossen, ein weiteres eindringen von Regenwasser ist unterbunden (Bild 29).

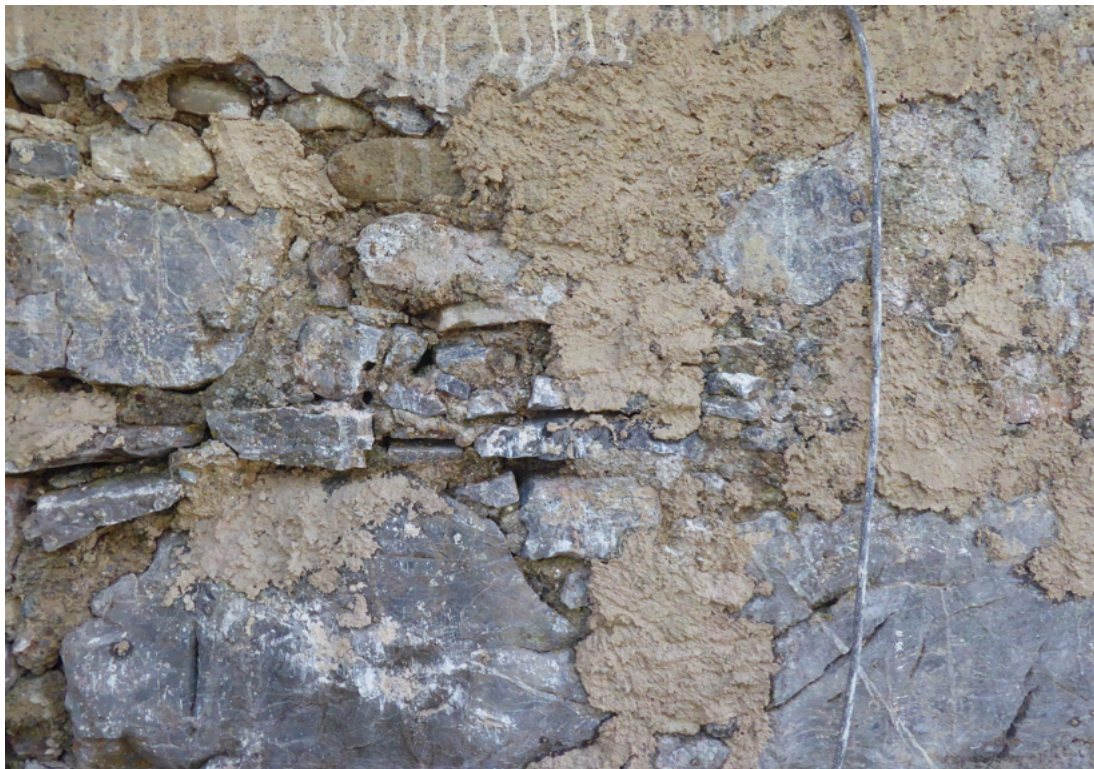
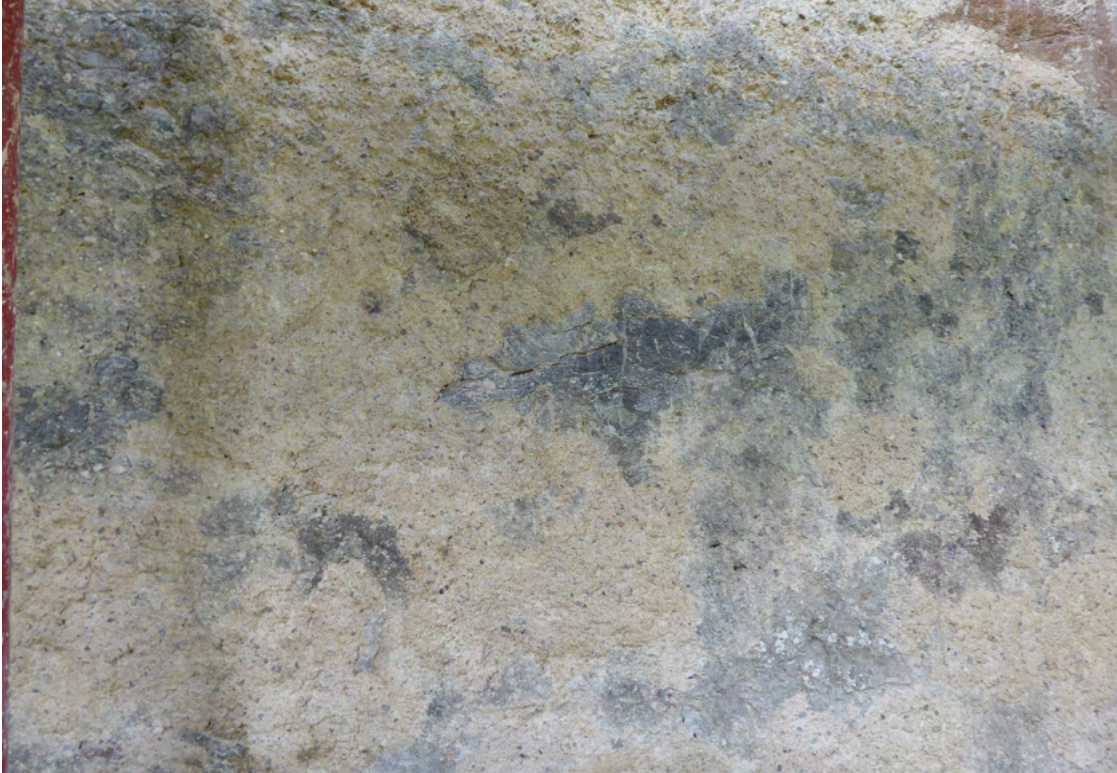
Bild 30: Detailansicht EG Mauerfläche Ost nach Angleichung der Textur zum gealterten Bestand des Mauerwerks.
Bild 31 unten: Detailansicht Turmseite Ost nach Ausgerüstung und partieller Retusche der Ergänzungen (dunkle Flächen sind Stein und orig. bauzeitl. Sichtputzlage).

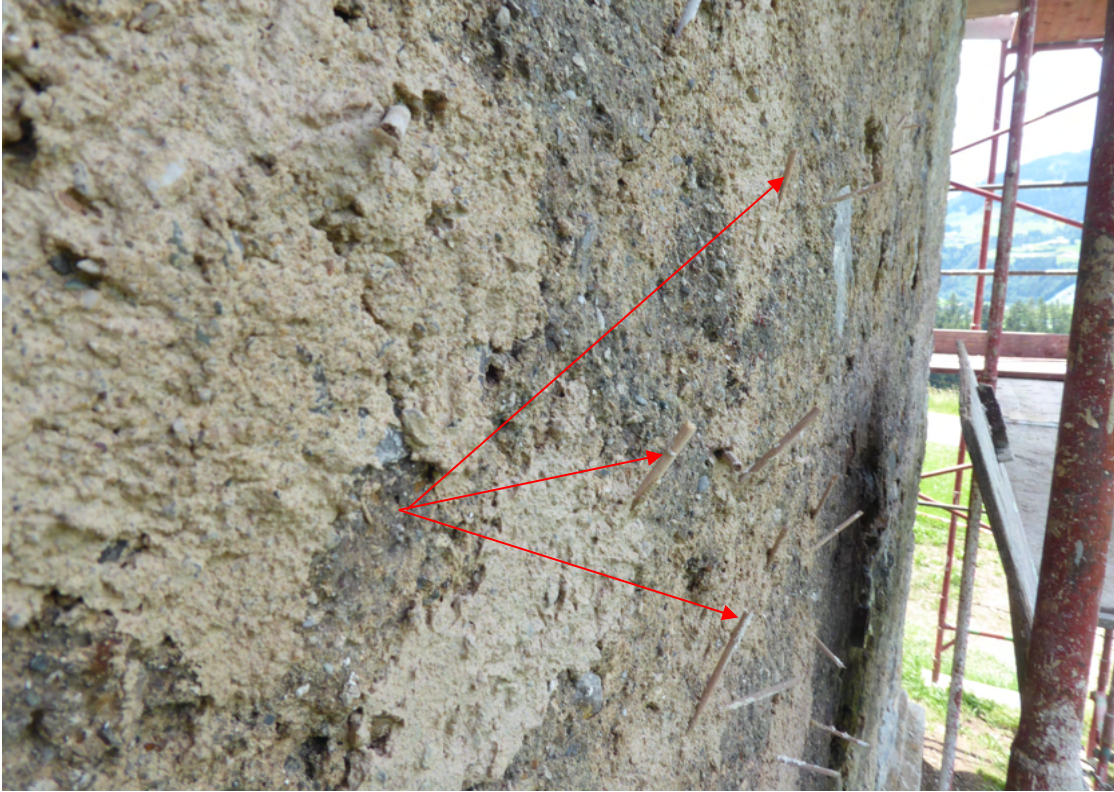
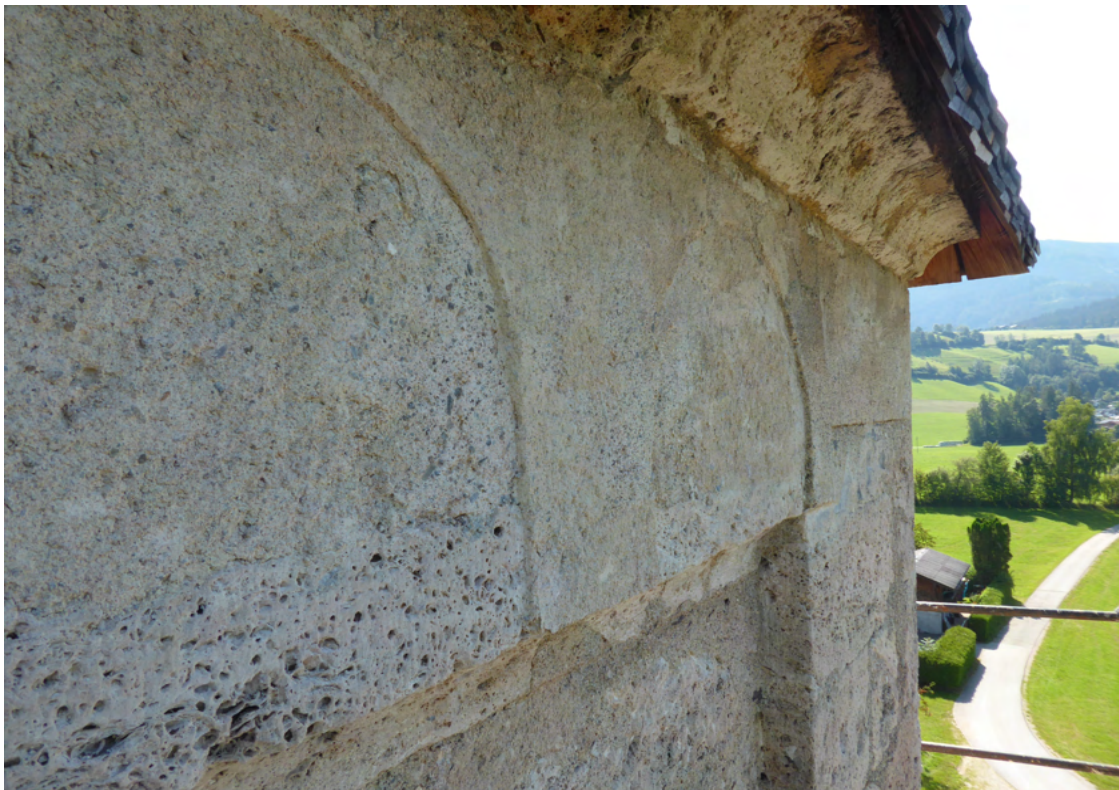
Detailansicht Turmseite Nord Bild 32 oben. Geschlossenen Putztaschen des bauzeitl. Bestandes und Vorbereitung für die Injektionsarbeiten (Die eingeputzten Buchenholzstäbchen dienen anschließend als Kanülen für den Injektionsmörtel, siehe Pfeil) Bild 33 unten: Detailansicht Turmseite West mit Rundbogenfries nach Abschluss der Ergänzungsarbeiten.

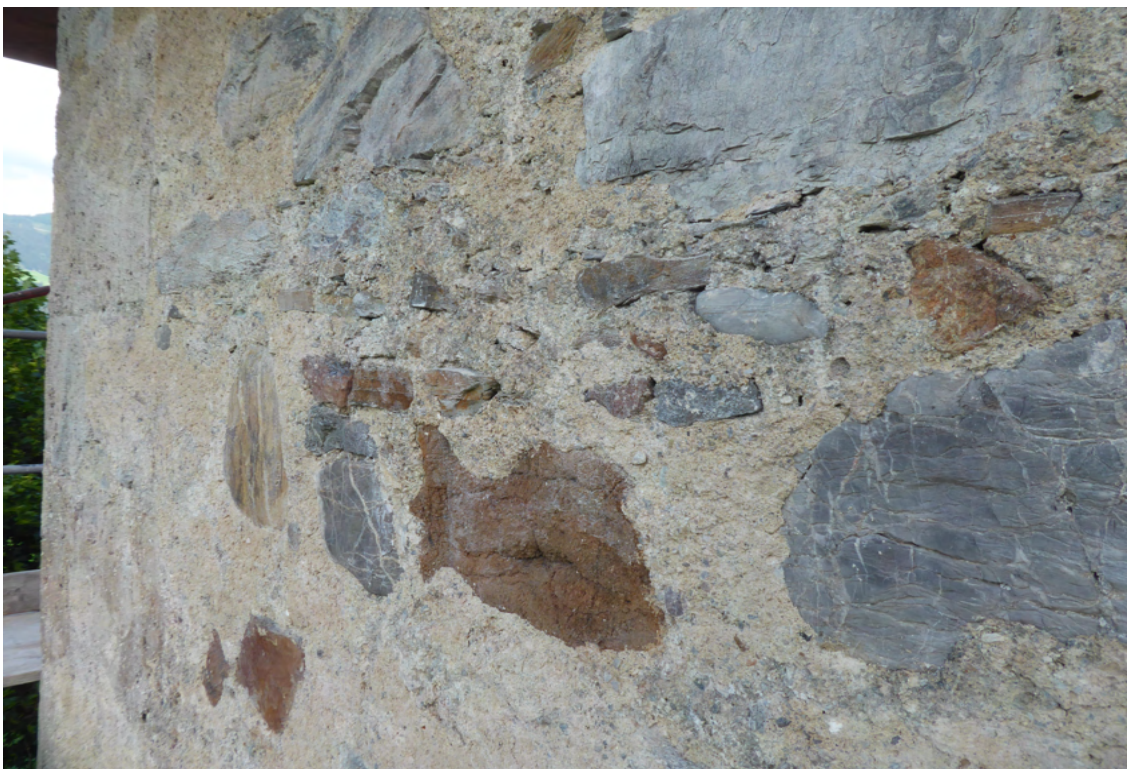
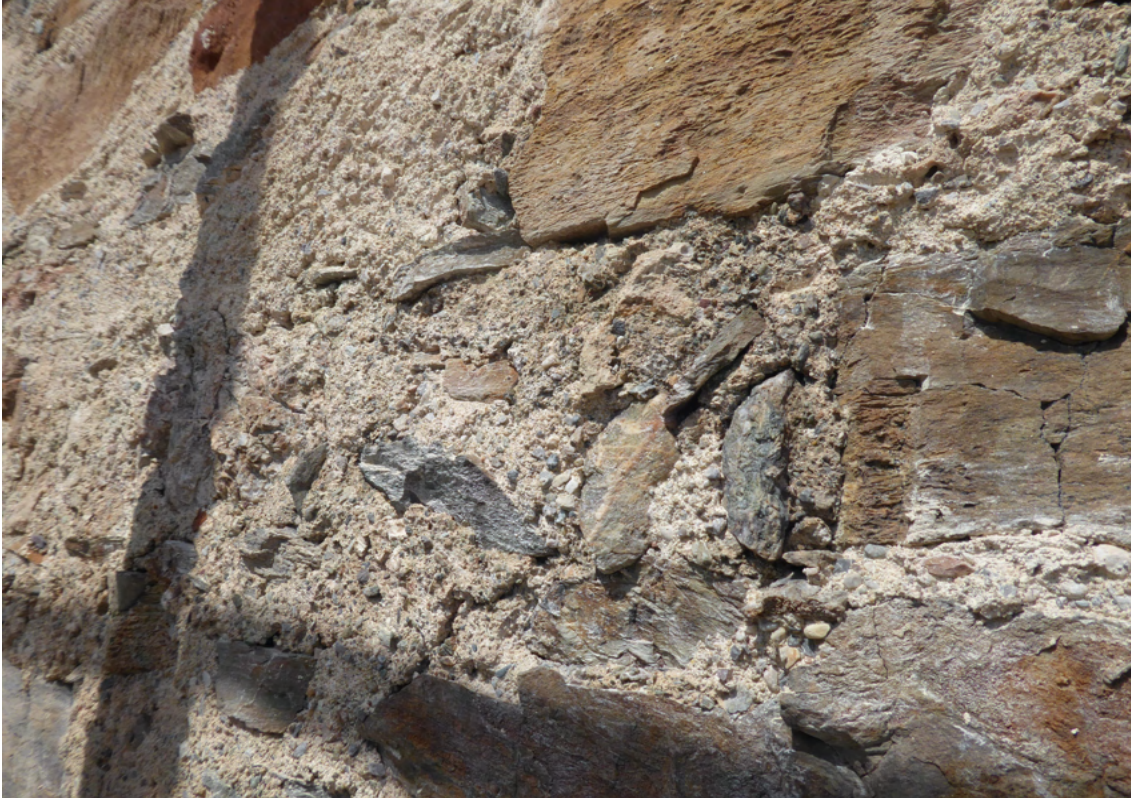
Bild 38 oben Turmseite West: Detailansicht des wieder geschlossenen Mauerwerkverbundes
Bild 39 unten Turmseite West; nach Abschluss der Maßnahmen im September (siehe auch Detailansicht Schadensbild
Seite 18 Pfeil blau).

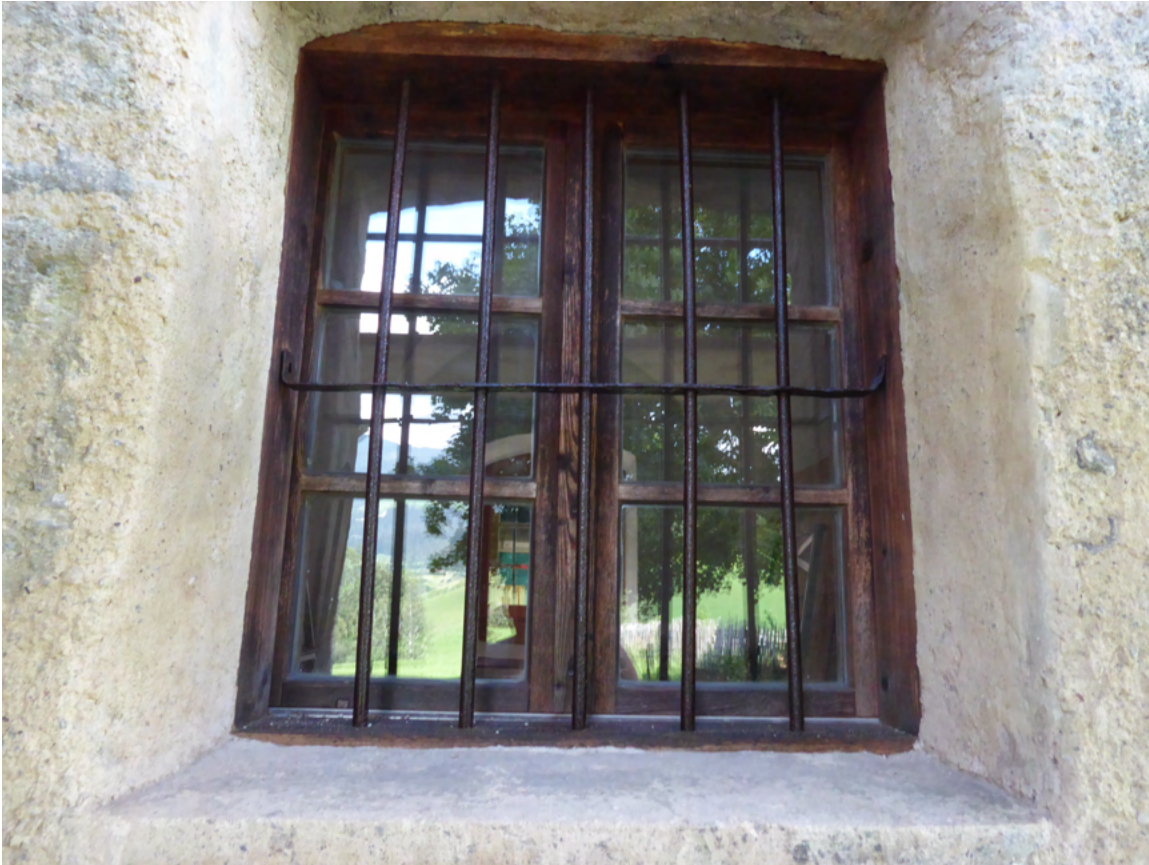
Bild 44 oben: Fenster des Turmzimmers Ost: Beide Fenster des Turmzimmers wurden gereinigt, Rahmen, Außenflügel und Gitter wurden anschließend mit Leinöl gestrichen.

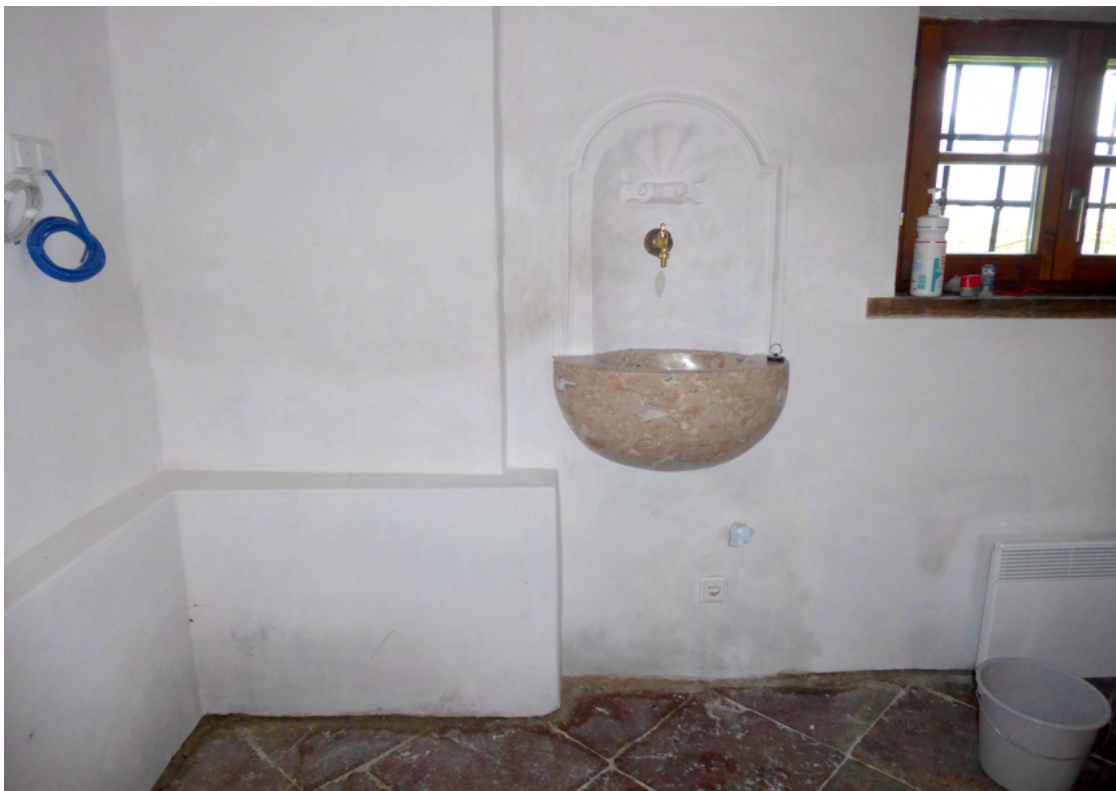
Bild 45 oben und Bild 46 unten: Einbau des Lavabos in der Sakristei. Hierfür wurde der Bereich für den Stein ausgestemmt und nach Montage wieder eingeputzt inkl. Anbindung der Stuckprofile und Feinputz. Fassung des Bereiches mit Kalktünche laut Bestand.
