## **Inhalt:**

## Objektbeschreibung:

Kaltenbachkreuz, westlich von St. Michael im Lungau; fast quadratischer Bau, Inschr.- Stein bez. 1685; Segmentbogen, gemalte Eckquaderung, Hohlkehle, Zeltdach mit aufgesetztem Zwiebelhelm, Holzschindel. Tonnengewölbe mit Stichkappen, kreuzgratgewölbte Rundbogennische mit Bildern Geburt Christi, links Beschneidung, rechts Anbetung bez. Anton Pierer.<sup>1</sup>

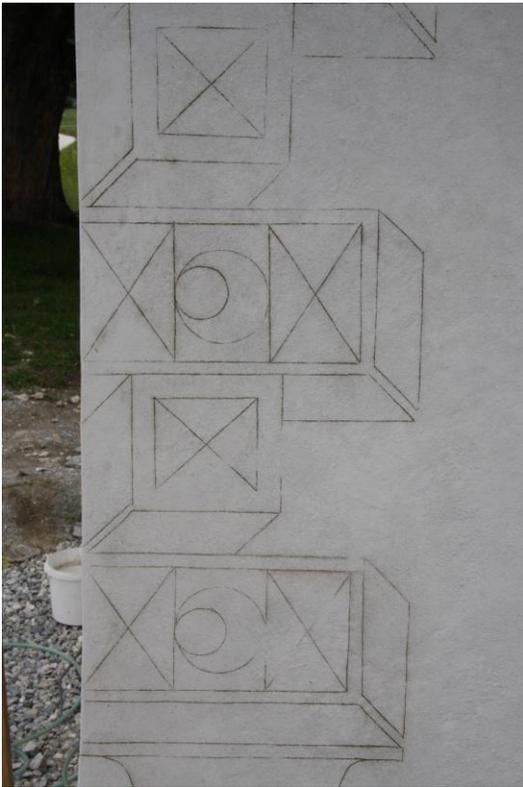
Ansicht West

Freigelegte barocke Erstfassung. Der Anschlussbereich zum historischen Bestand wurde mit Kalkfeinputz geschlossen. Der graphische Aufbau der in Nagelrisstechnik ausgeführten Architekturgestaltung ist gut abzulesen. Im linken Bereich der zur Strasse gelegenen Hauptansicht ist die Säulenlösung (Bild links) als auch der polychrome Wechsel der Diamantquaderung zu erkennen und diente in Folge als Vorlage für die Rekonstruktion.

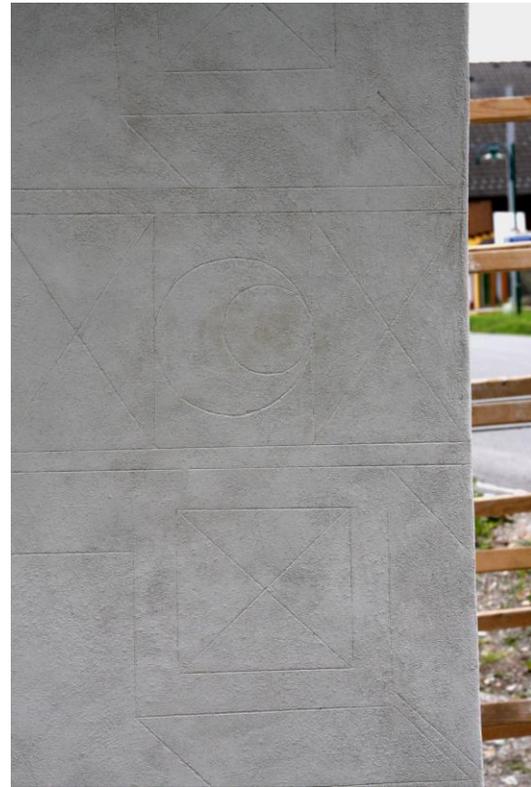
Ansicht Nord

Rekonstruktion der historischen Fassung, Dokumentation der einzelnen Arbeitsschritte.

Bild links; Übertragung der barocken Fassung mittels Pausen auf die mehrfach geschlammte Putzoberfläche/Fassungsträgers.

Bild rechts; Hervorgehobene Binnenzeichnung der Architekturgliederung durch Ritzung der Kalkschlämme(Nagelriss).

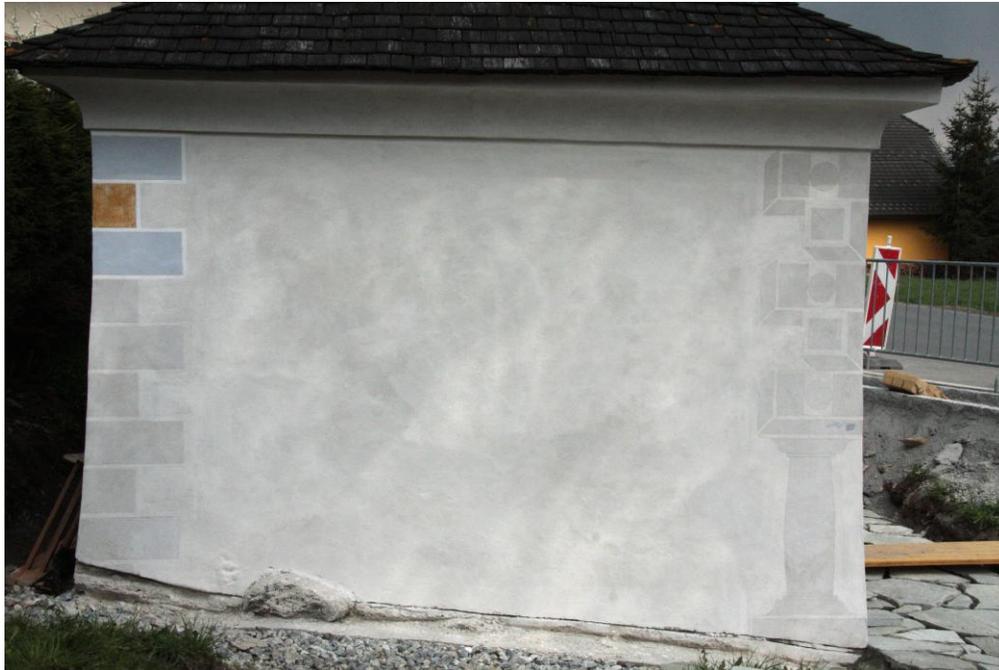
Ansicht Nord

Vorgrundierung und Fassung der Nullflächen sowie Linierungen in gebrochenem Weiß laut barocker Vorgabe.

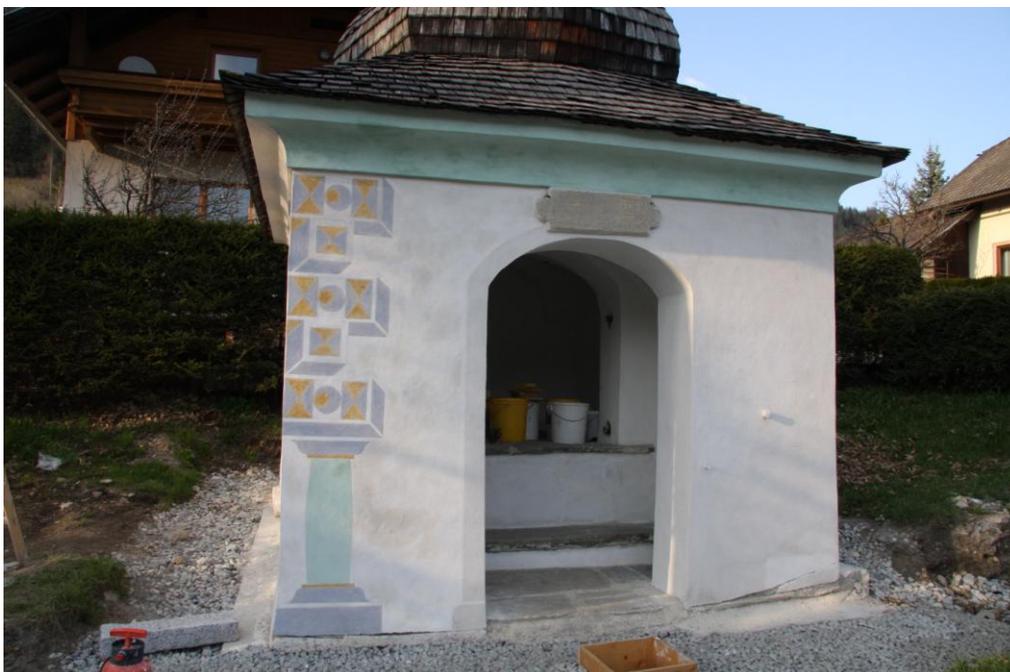
Ansicht West

Zum Abschluss erfolgte die Fassung der Architekturgliederung.

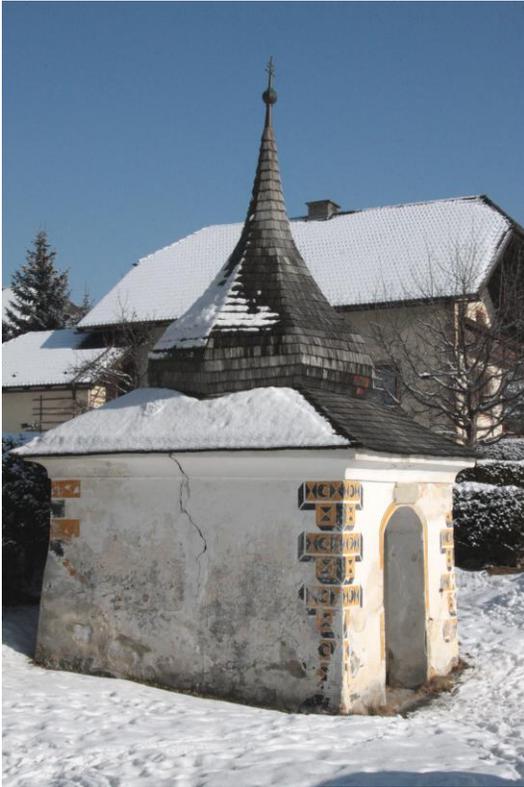
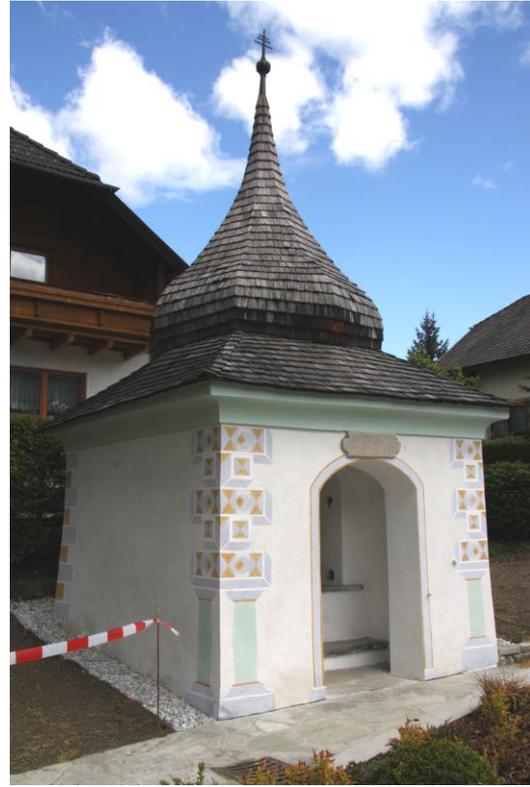
Kaltenbachkapelle vor und nach Abschluss der Restaurierungsmaßnahmen im Jahr 2011. Die Zugangswege zur Kapelle wurden erneuert und mit Raurieser Schieferplatten neu gestaltet. Auch die ursprünglich nur in Kiesbett gelegten Glimmerschieferplatten des Kapellenraumes wurden im Zuge der Arbeiten in ein Mörtelbett gelegt und neu verfugt.
