**Restaurierungsbericht der
Filialkirche Hll. Primus und Felizian
in Buchberg**

Bischofshofen bei Salzburg Land

Raumschale

August und September 2018

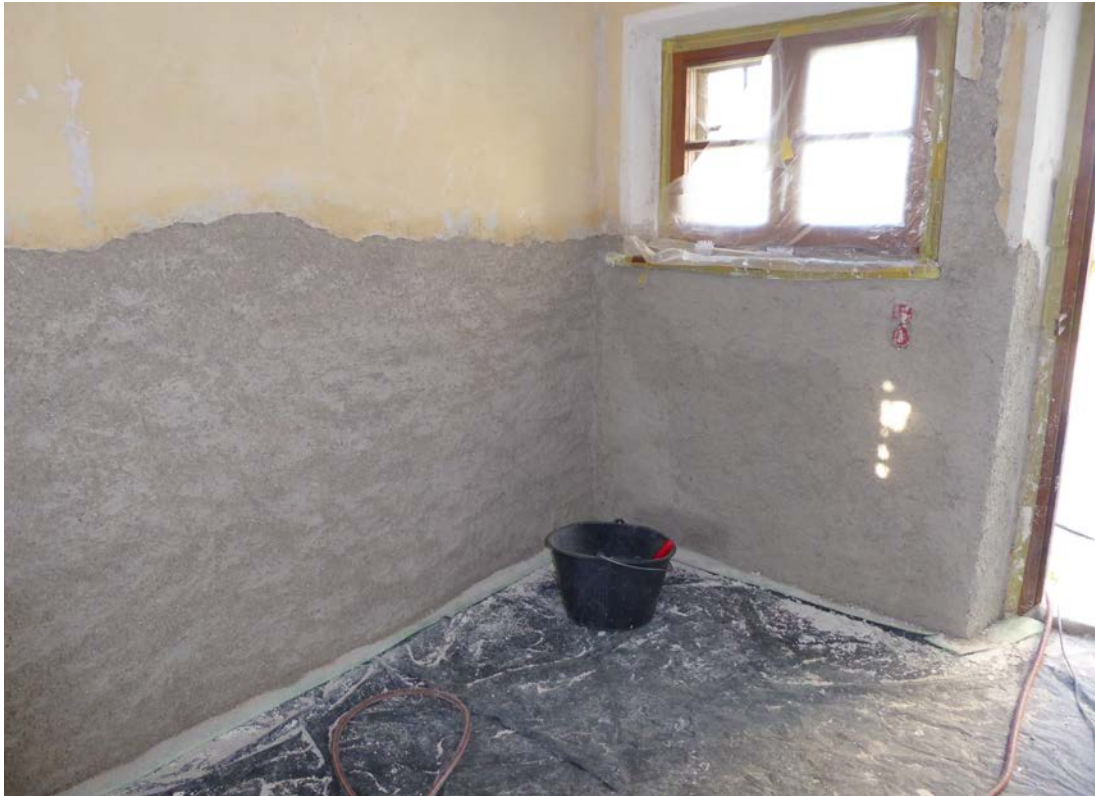
Bild 10 oben Ansicht Wandfläche Südwest: Neuperputzung mit Zuschlag von Berlit im Kalkmörtel für die bessere Pufferung von Salzen im Mauerwerk

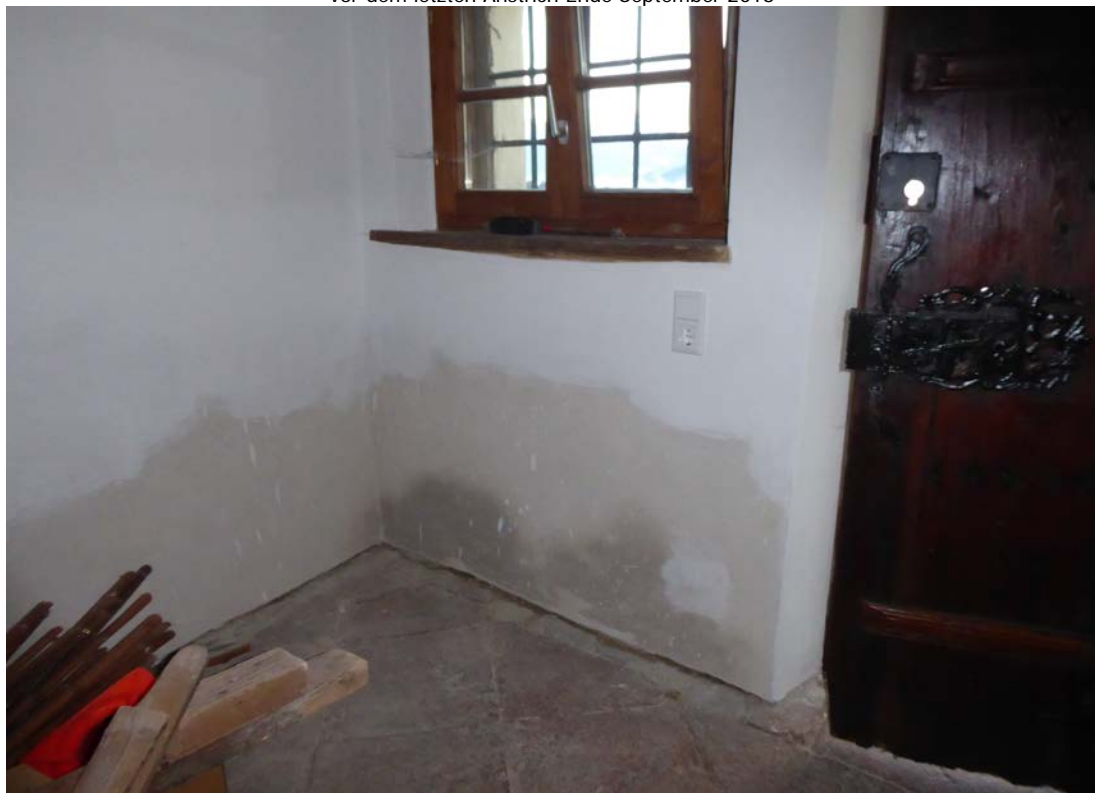
Bild 11 unten Wandfläche Südwest: Nach der ersten Ausmahlung mit Kalktünche erfolgte eine weitere Austrocknungsphase vor dem letzten Anstrich Ende September 2018

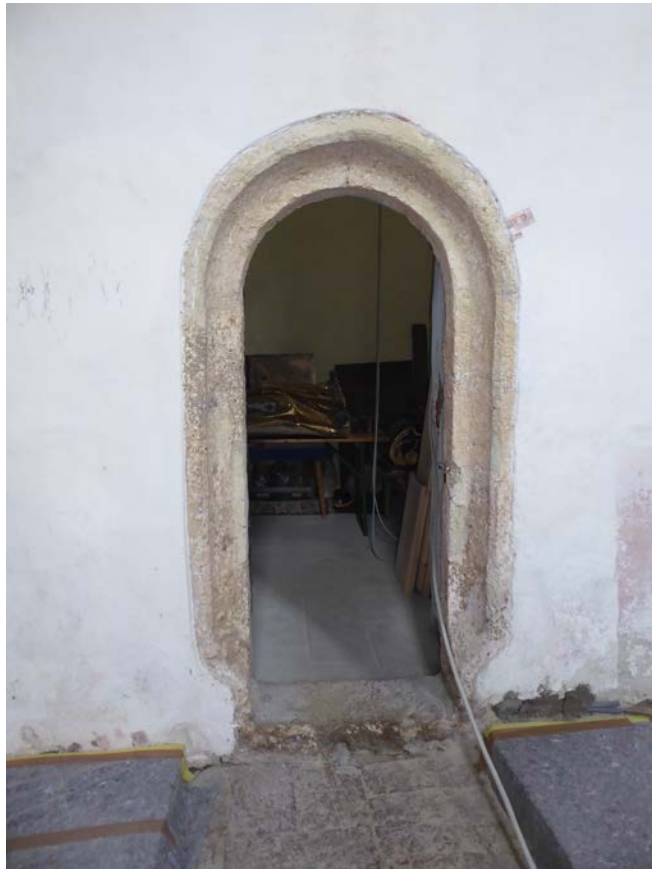
Bild 13 Portal zum Turmzimmer: Vorzustand Juli 2018

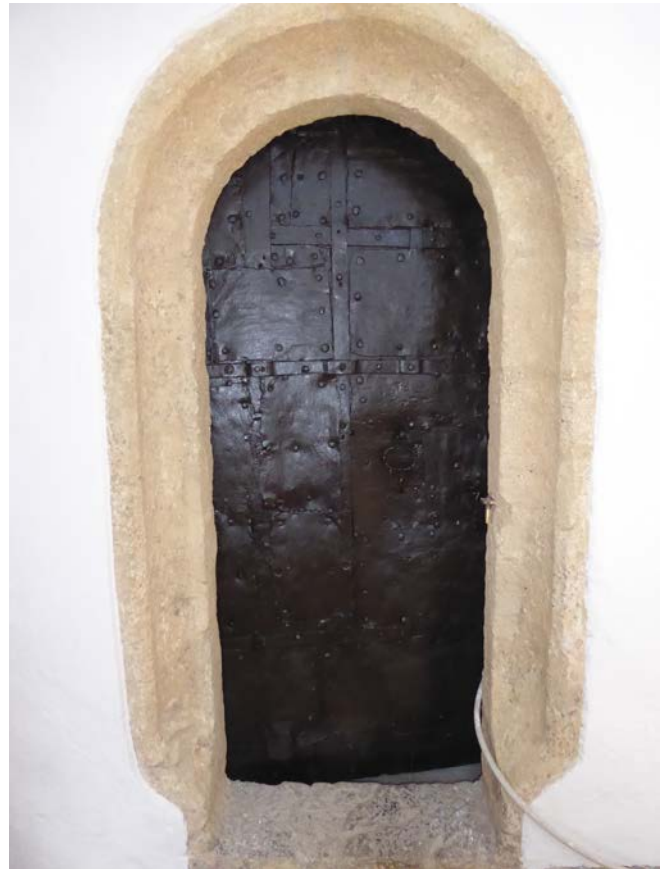
Bild 14 Portal und Türblatt zum Turmzimmer nach Abschluss der Arbeiten im September 2018

Neufassung und Retusche der steinsichtigen Elemente in pigmentierter Kalktünche und pigmentierter Ölansrich der Tür.

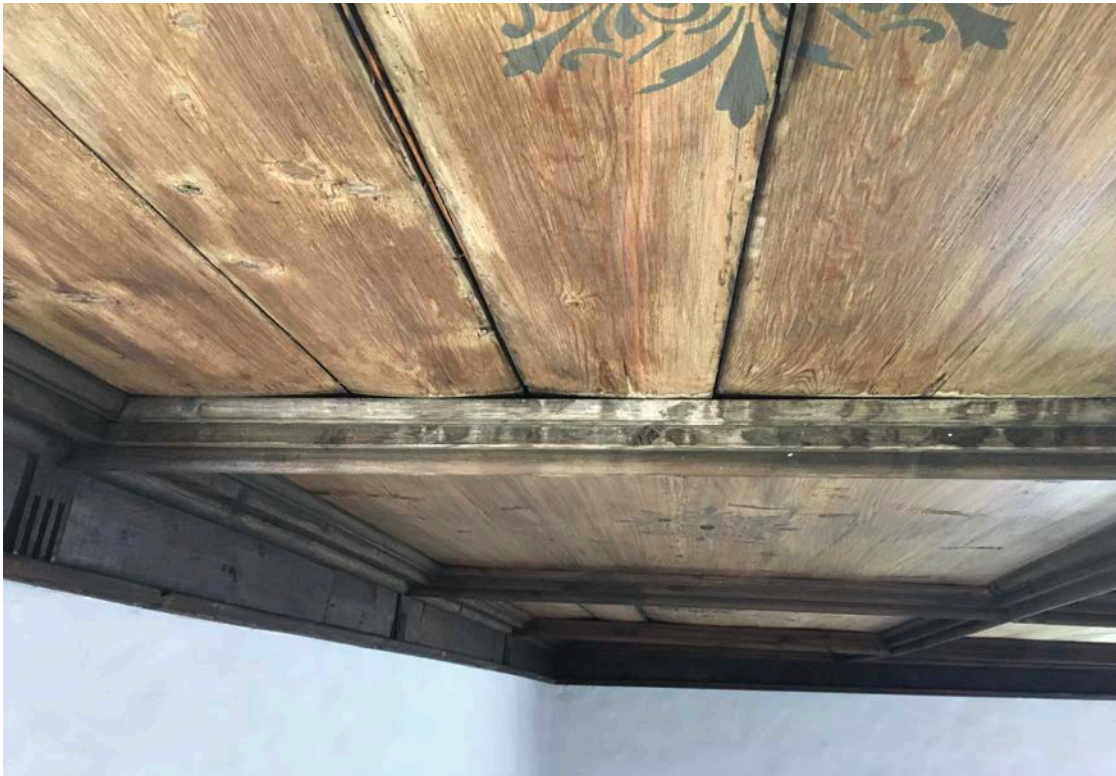
Verunreinigungen und Schäden durch den Wassereintrag sind auch am Fassungsträger der Holzvertäfelung bzw. der Profilrahmen der Kassettendecke sichtbar. Auch partielle Schäden an der Fassung der Emporenbrüstung sind zu erkennen.

Bild 15 oben: Fassungssehäden an den Profilrahmen der Kassettendecke durch eindringendes Regenwasser
Bild 16 unten: Retusche des gereinigten Bereiches

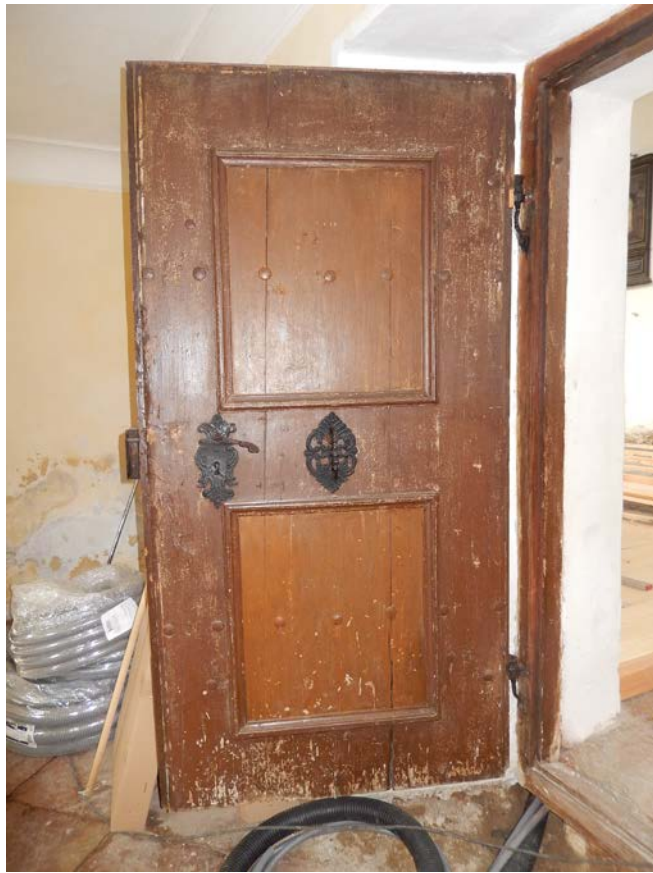
Bild 21: Türblatt Sakristei Vorzustand Juli 2018

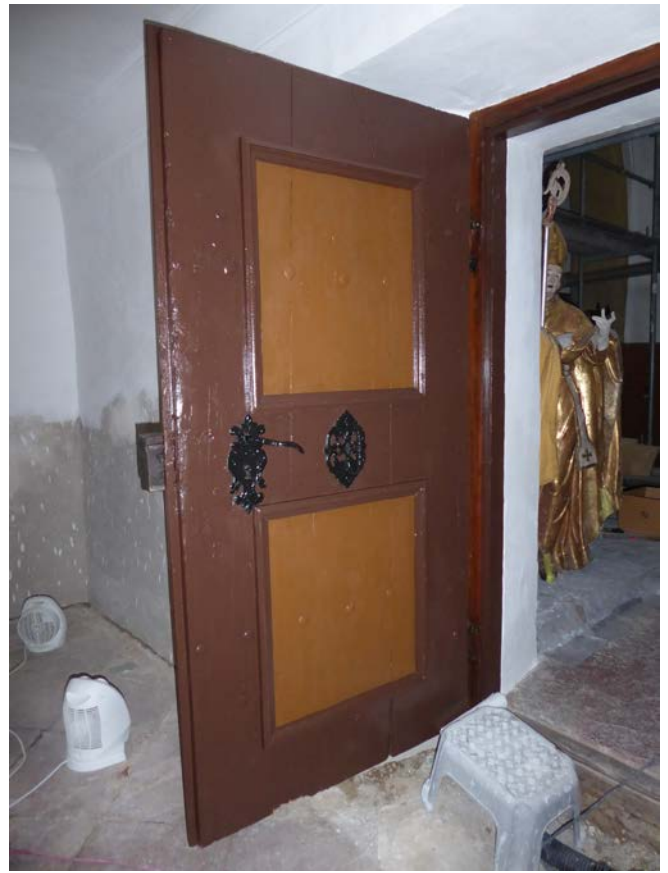
Bild 22: Nach Abschluss der Arbeiten im September 2018

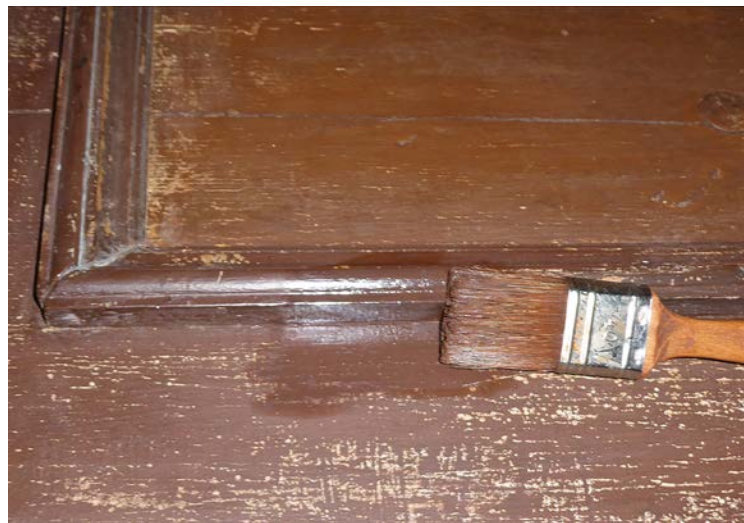
Bild 23 oben: Ansetzen des pigmentierten Ölstriches nach Vorgabe des Bestandes und Neufassung des Türblattes(Einseitig zur Seite Chor, die Rückseite des Türblattes in monochromer, holzsichtigen leicht pigmentierter Ölfassung)

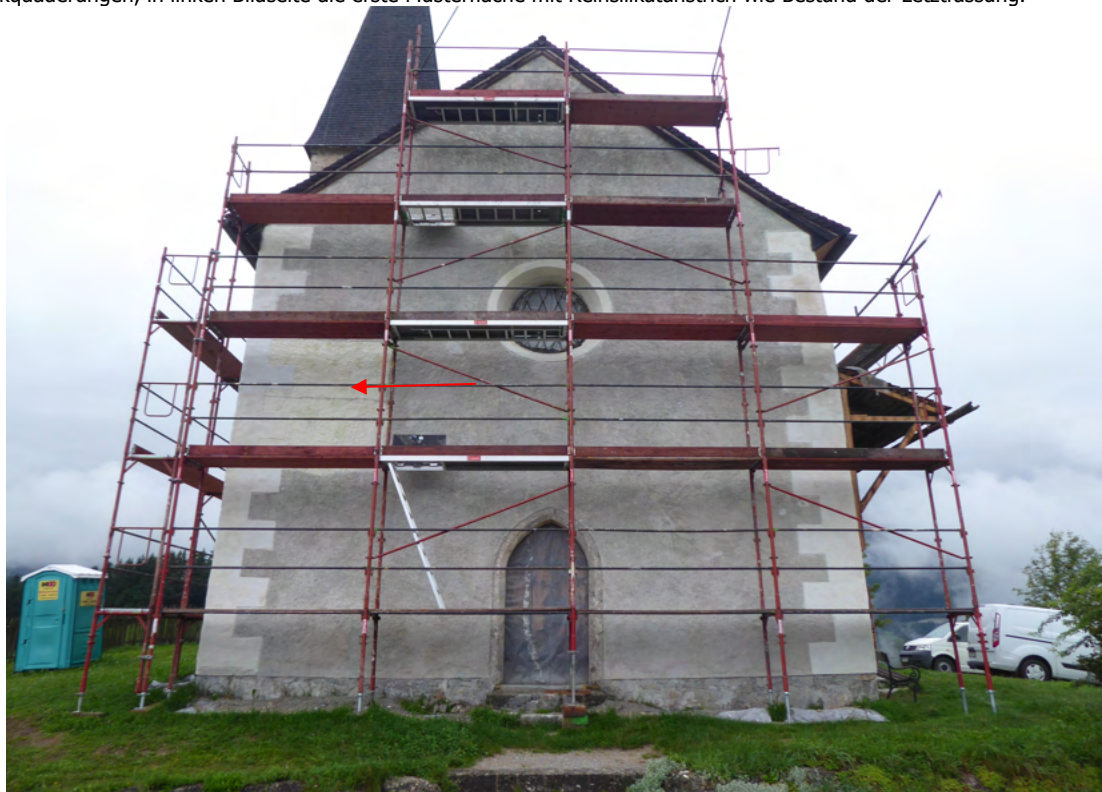
Bild 5 oben: Ansatz von mehreren Farbmusterflächen in reinem pigmentiertem Kalk und Zuschlag von 10% Steinmehl und 5% Plastorit. Bild 6 unten: Langhaus von Nordwest nach der Ausgerüstung im September.

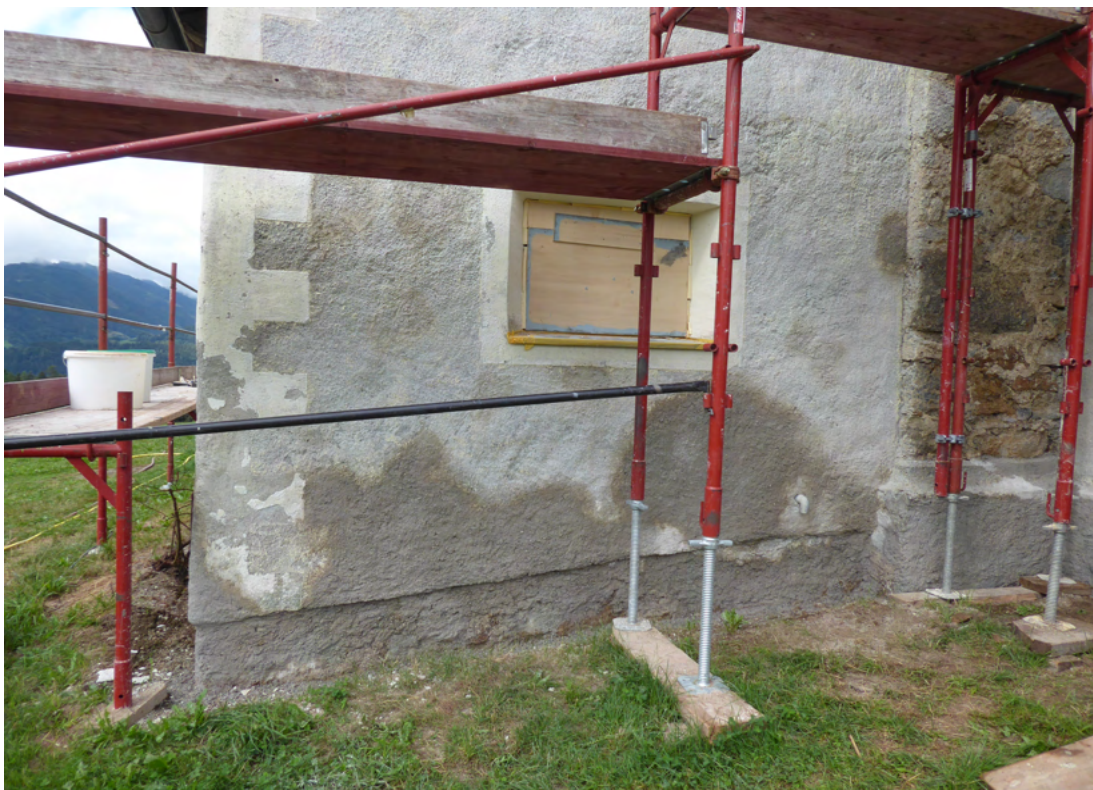
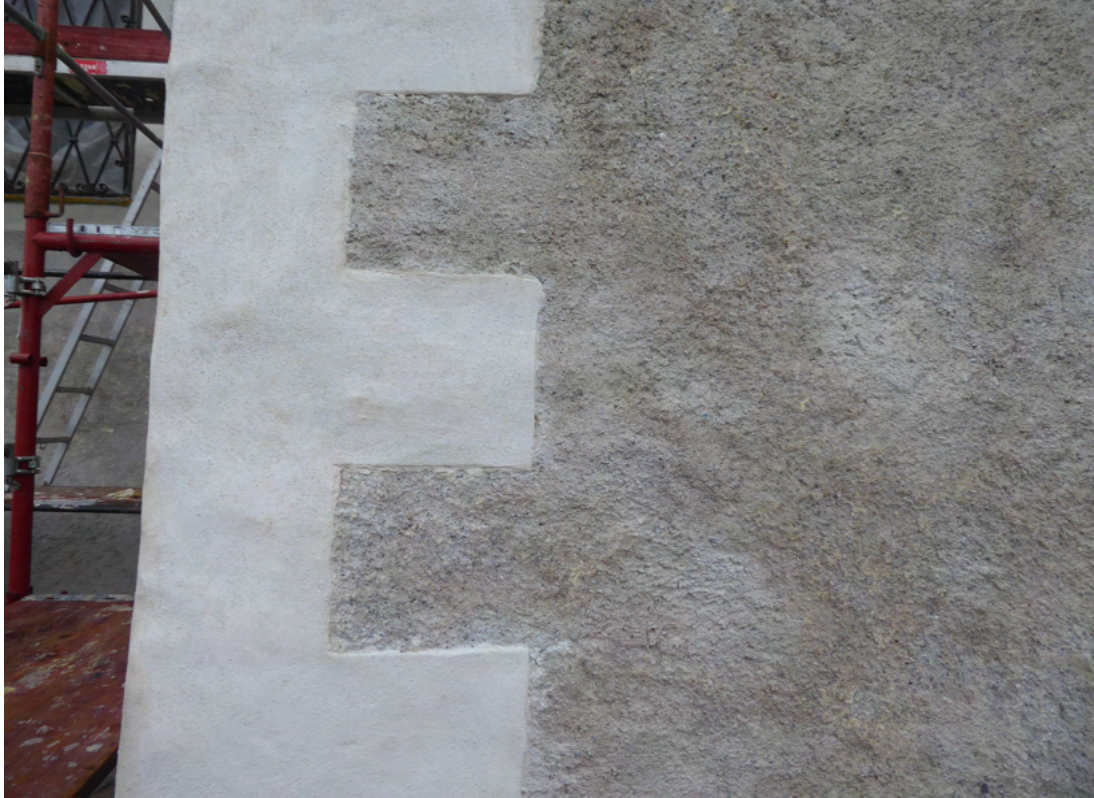
Bild 11 oben: Detailansicht Fassadenfläche der Sakristei nach Abnahme der Farbe und Abschluss der Putzergänzung.
Bild 12 unten: Detailansicht Fassade Südost vor Beginn der Arbeiten. Vorgabe der Putzergänzungen am histor. Bestand ist ein noch gut erhaltener Putzbereich der got. Architekturoberfläche an einem der östl. Pfeiler.

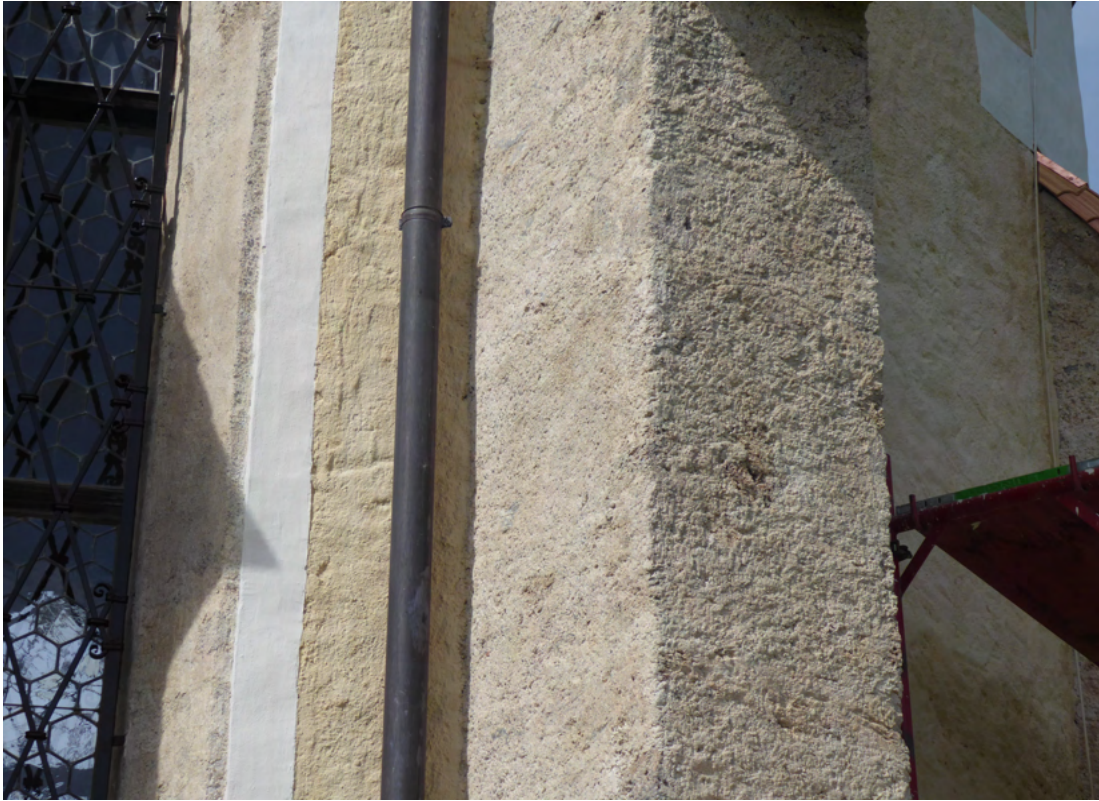
Bild 16: Detailansicht Pfeiler und Rahmung Fenster Südost während der Ausgerüstung im September 2019. Pigmentierte Kalktünchefassung der Fassadenflächen und restaurierter Pfeiler. Die Textur und Farbigkeit der Putzergänzungen wurden dem Bestand angeglichen. Eine optische Angleichung der Neuverputzungen mit einer Retusche mit Aqua Sporca (Bindemittel 10% Syton/Kieselsäuredispersion in Wasser) bildete den Abschluss der Maßnahmen.

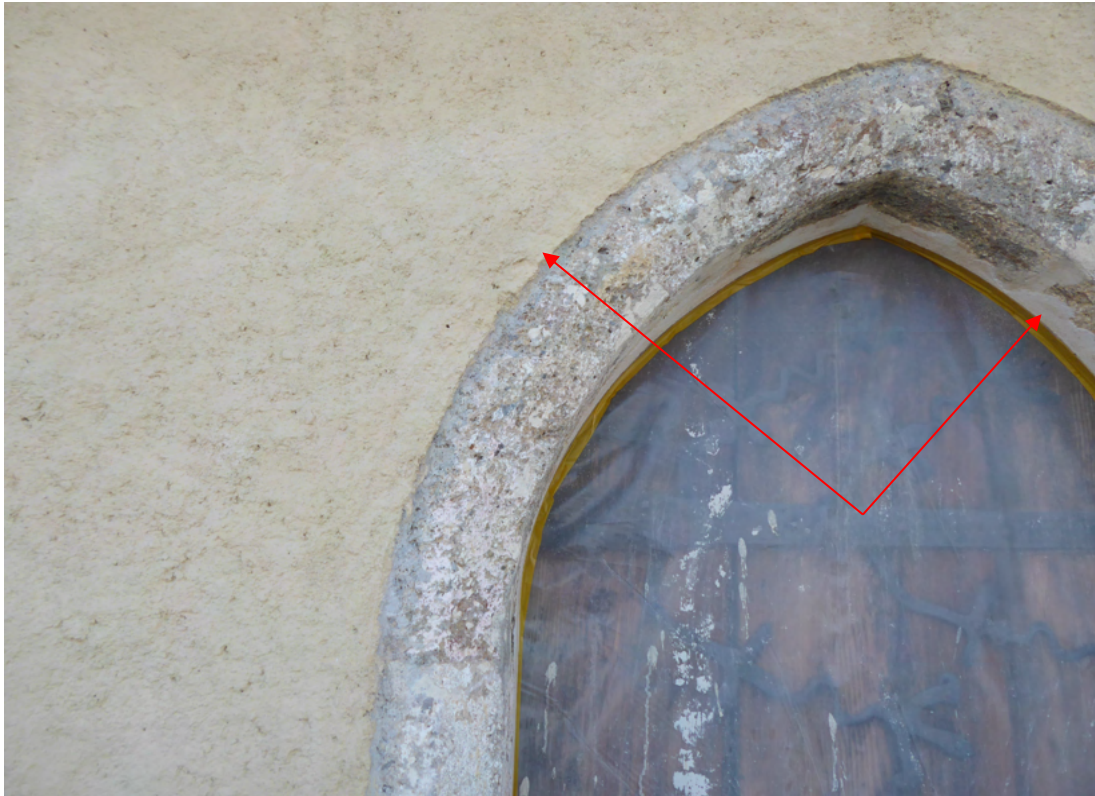
Bild 17: Detailansicht Eingangsbereich Westfassade. Die Putzanschlüsse zum Blindstock werden erneuert, eine opt. Absetzung des Natursteinportals zur Fassadenfläche mit einer geglätteten Putzfache wird angedacht.
Bild 18 unten: Detailansicht Eingangsportal West nach Abschluss der Maßnahmen vor der Ausgerüstung im September.

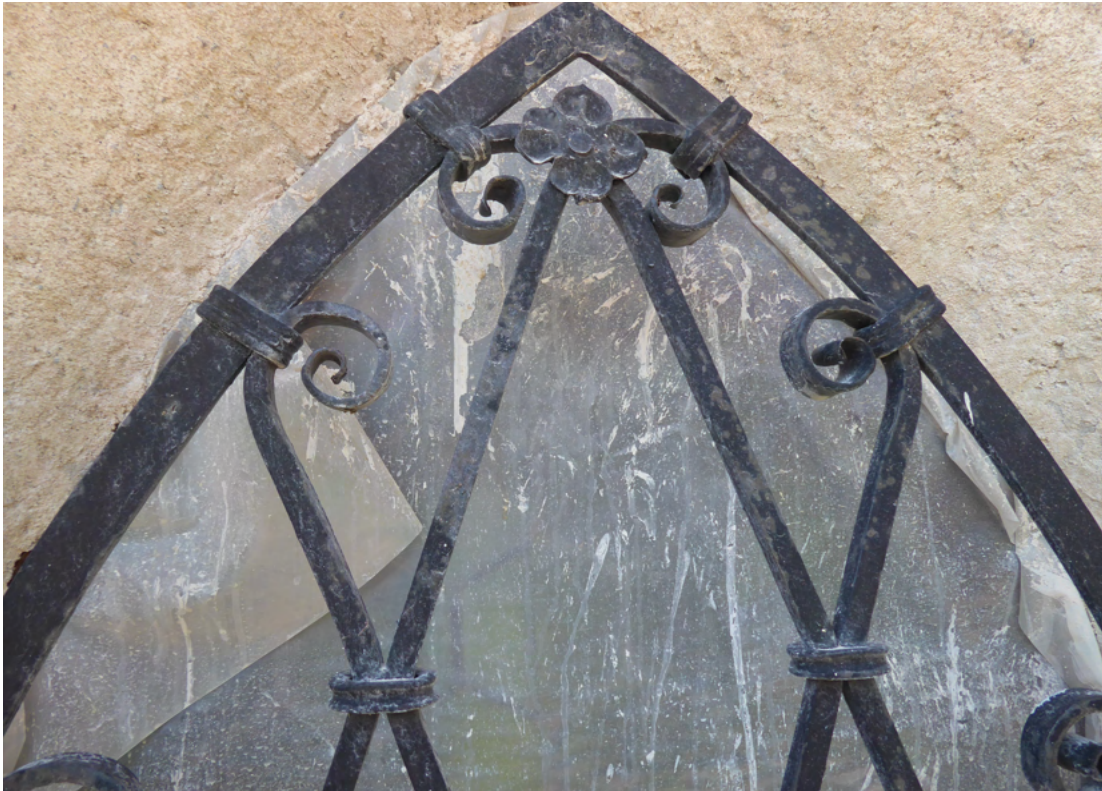
Bild 19 oben: Detailansicht Gitter, Spitzbogen über der Sakristei vor Reinigung und Anstrich mit pigmentiertem Öl
Bild 20 unten: wie Bild oben nach Abschluss der Maßnahmen im September.

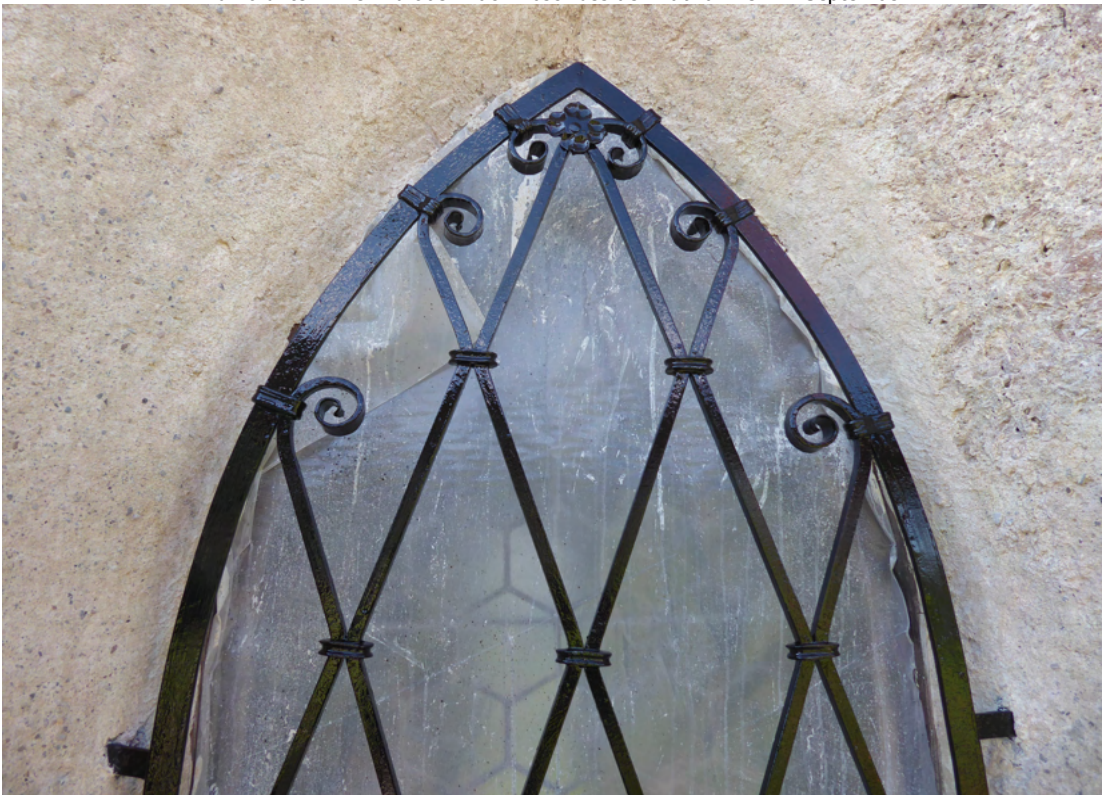
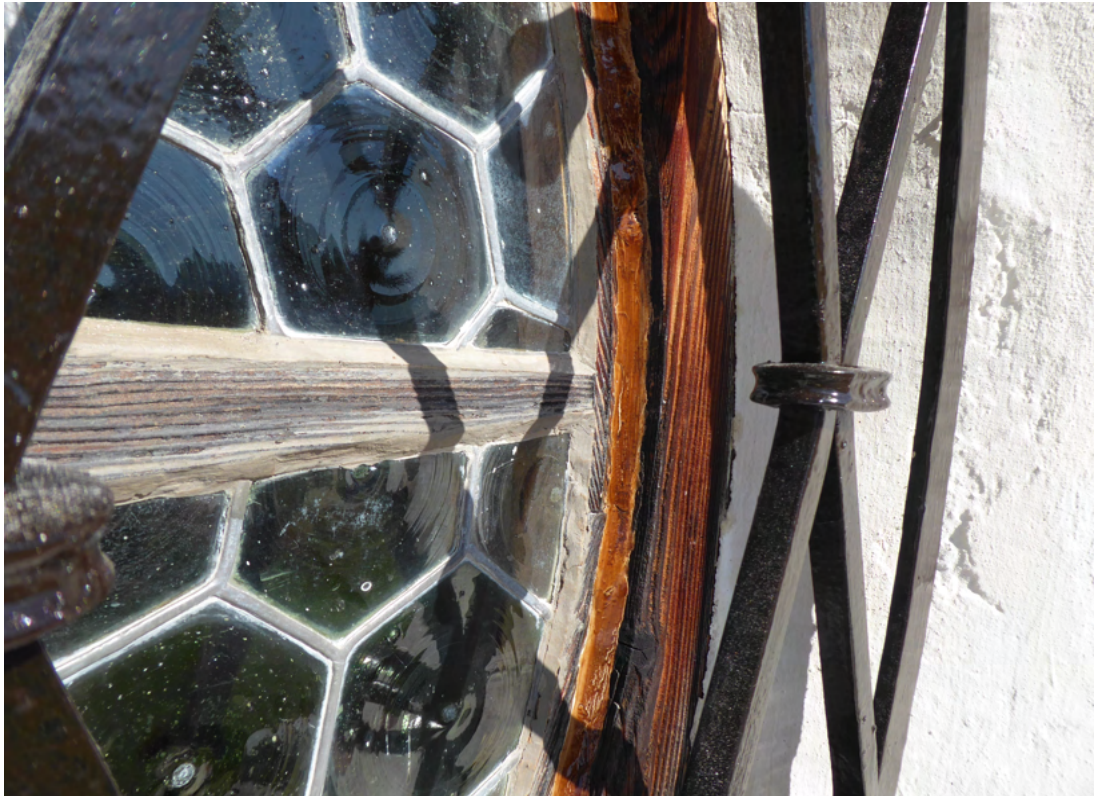
Bild 21 oben: Detailansicht Rundbogenfenster Fassade Süd nach Abschluss der Maßnahmen. Der Anschluss des Fensterflügels zum Fensterstock wurde mit Leinölkitt (eindringendes Regenwasser in den Kirchenraum) verschlossen und mitgefasst. Bild 22 unten: Türflügel nach Abschluss der Maßnahmen (Anstrich mit Leinöl) im September.

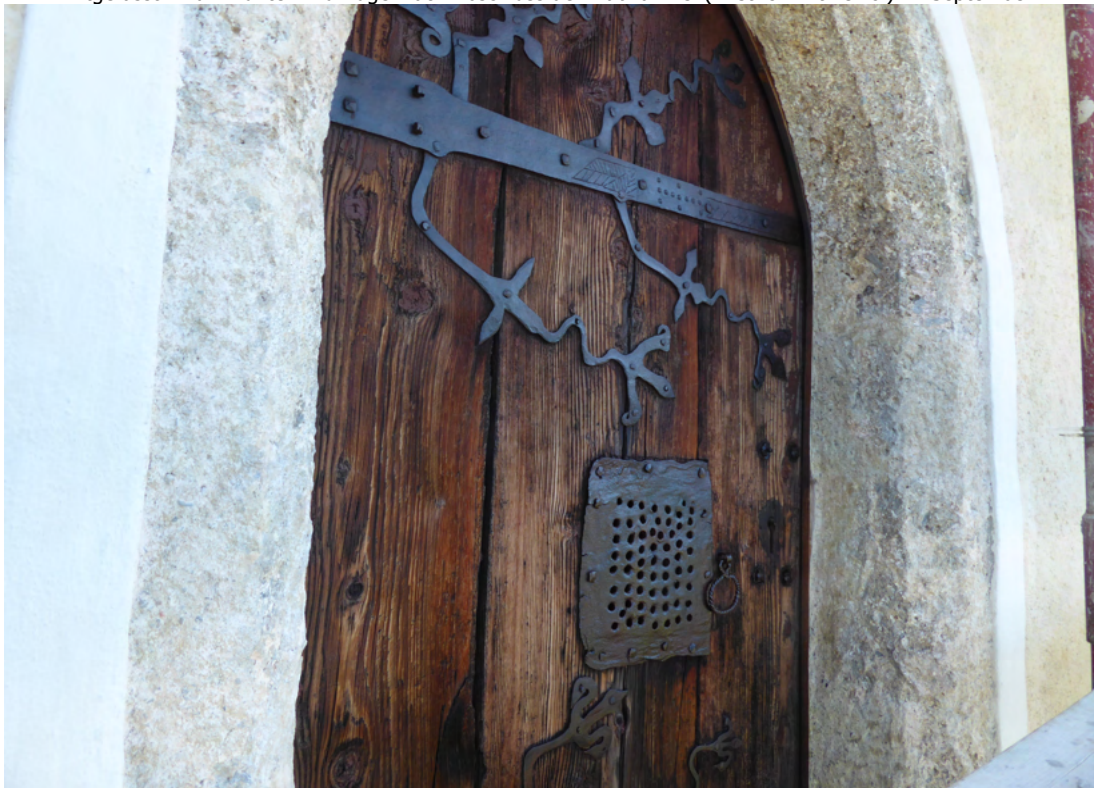
Bild 23 oben: Detailansicht Türblatt Eingangsbereich Süd nach der Reinigung und Neufassung mit Leinöl.

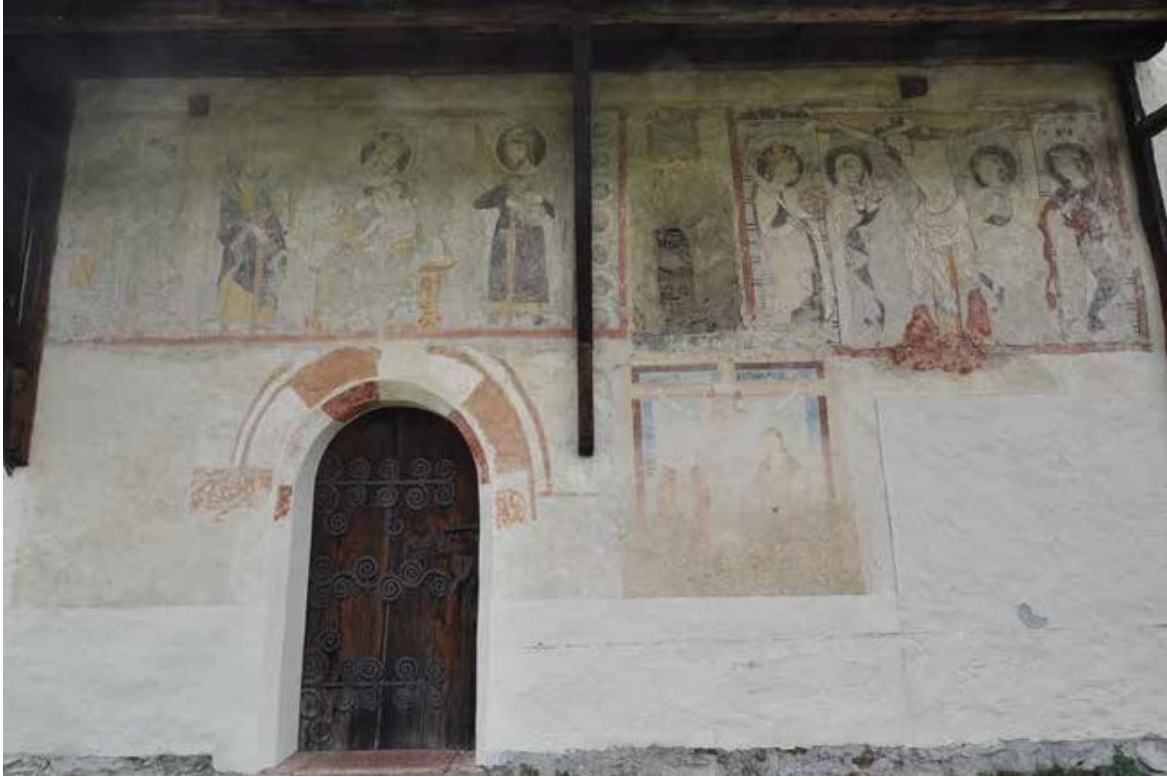
Neufassung der glatten Putzergänzungen am oberen Rand, hier gab es zahlreiche auffällige Rinnsuren. Reinigung und Retusche der gemalten Portaldekoration.²

Bild 1 oben: im Vorzustand und Bild 2 unten nach der Restaurierung

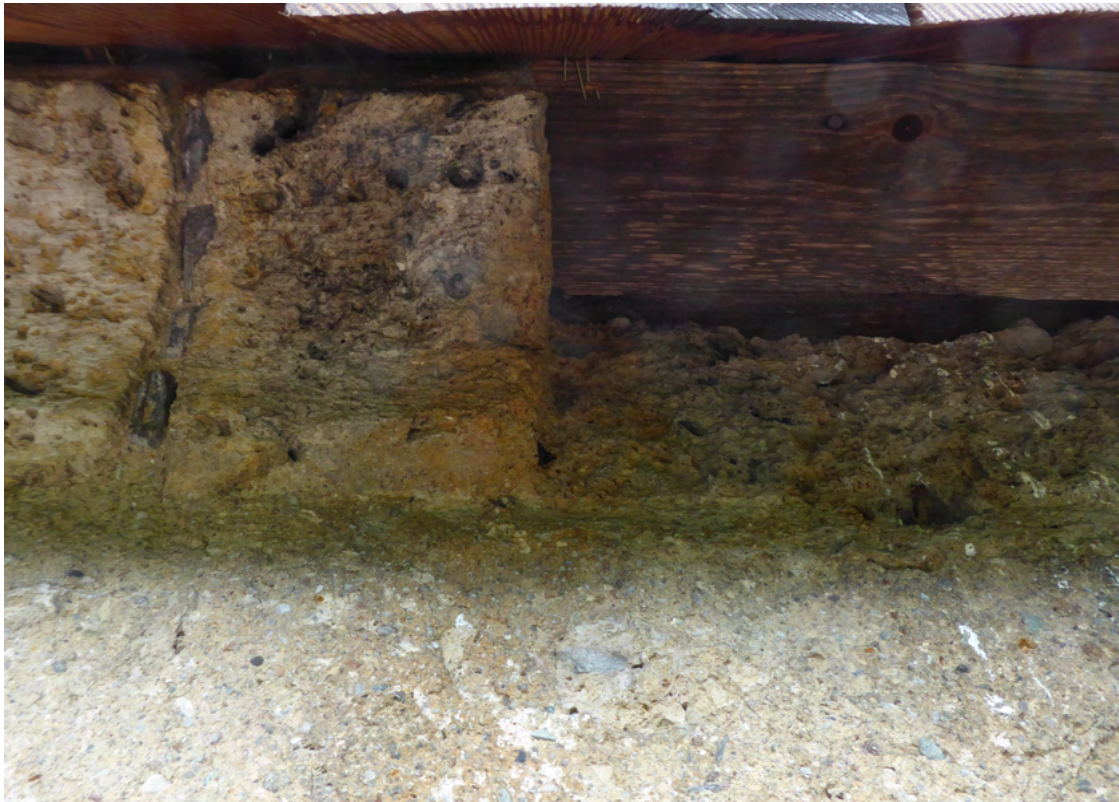
Bild 2 oben: Detailansicht der Ausnehmung(abgeschlagenes Gesimsteil) unter dem Dachanschluss West
Bild 3 unten: Gesamtansicht Turmseite West, siehe blaue Markierung Detailansicht Bild oben.

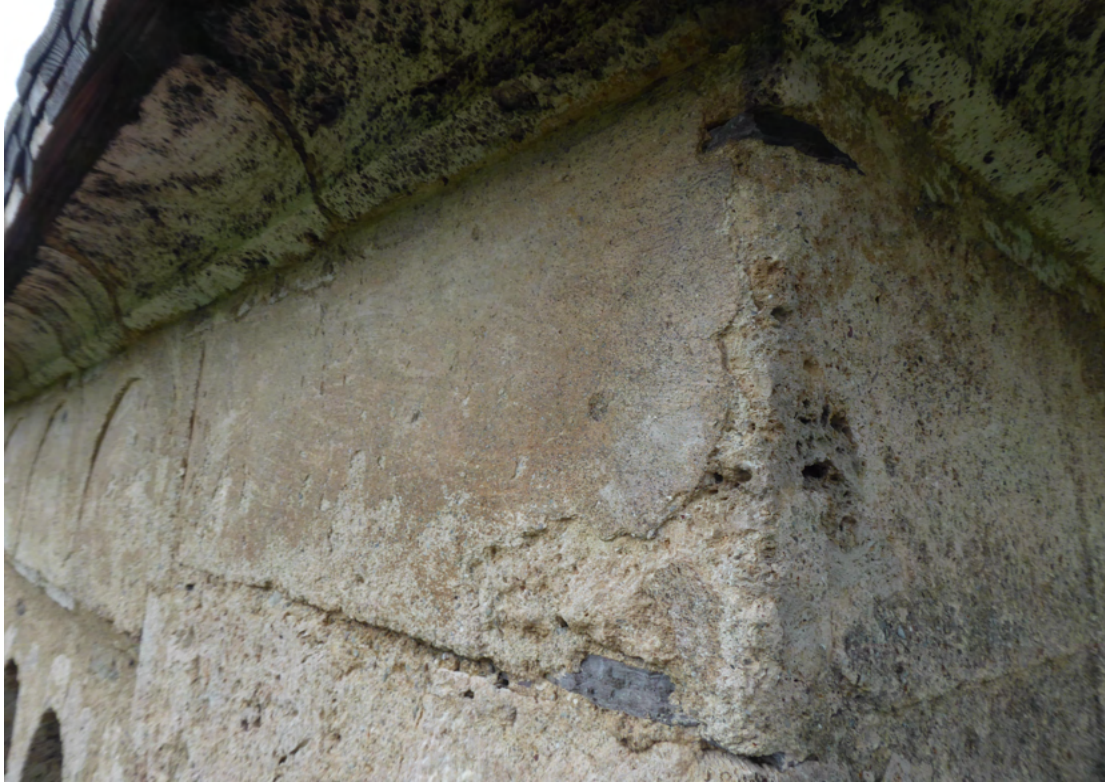
Bild 4 oben Detailansicht Südost: intakten Fassungsträgers am Bogenfries oberhalb der Schallöffnungen.
Bild 5 unten Detailansicht Rundbogenfries Süd: Polychromie mit vermutl. ersten Gestaltungsphase(Ocker/Weißfassung).

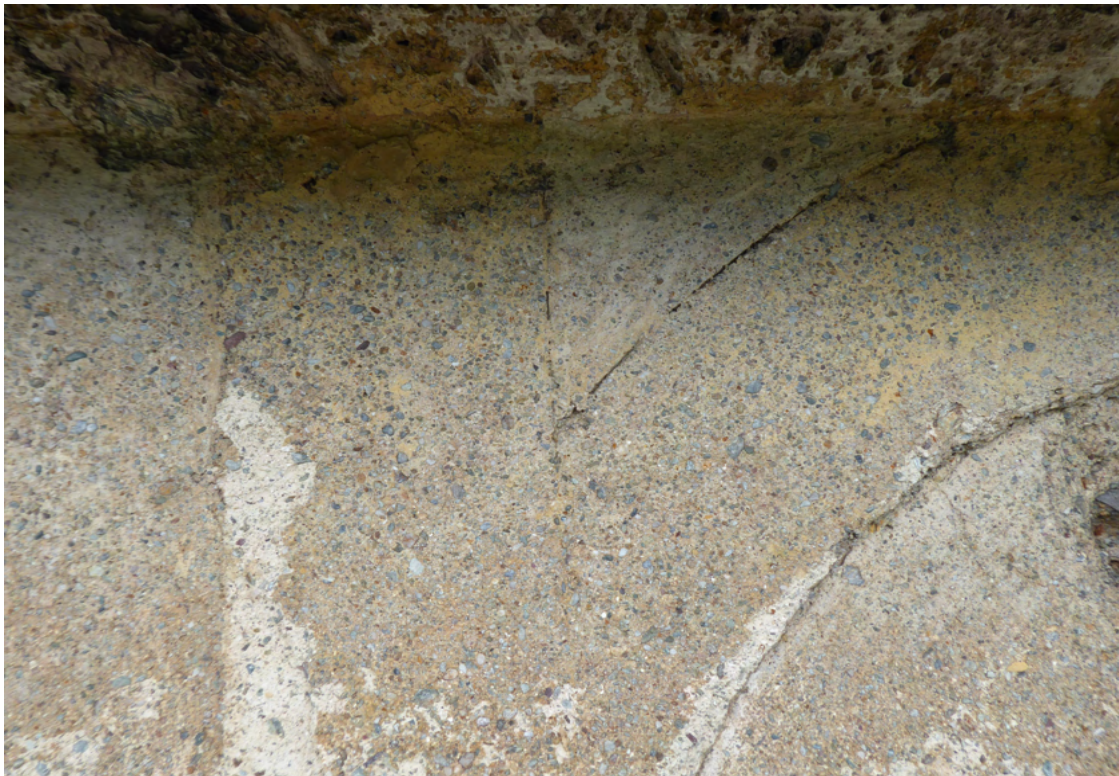
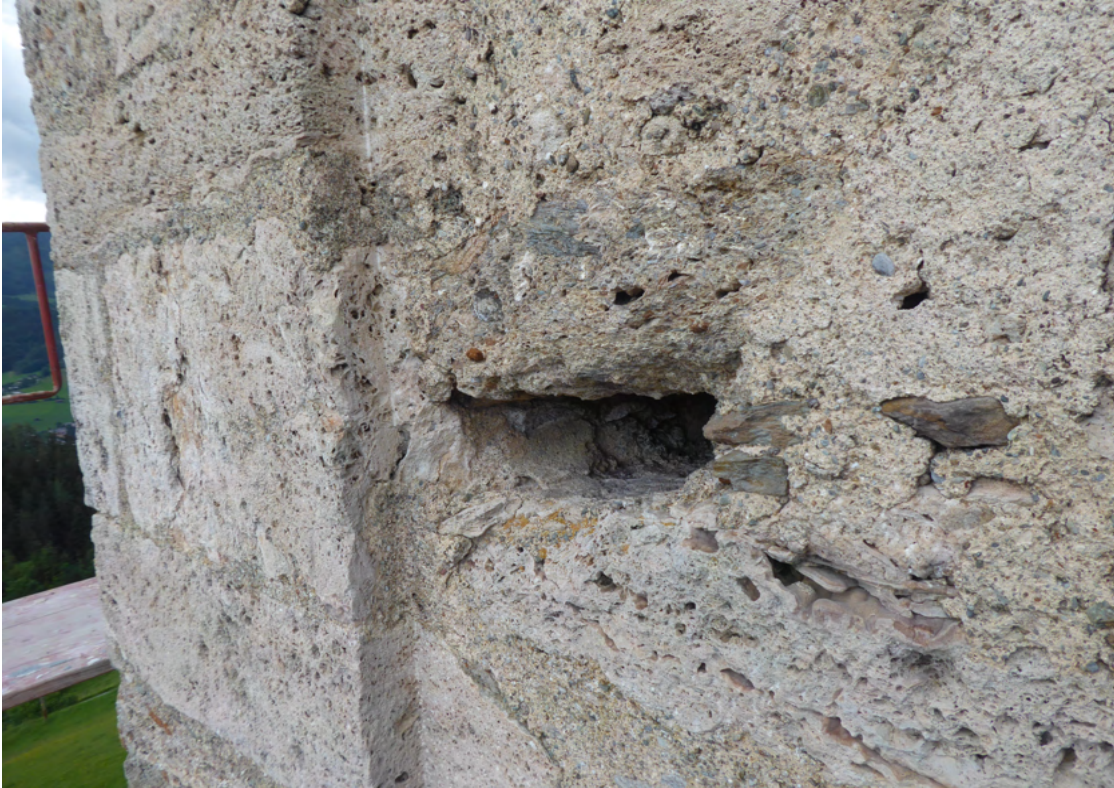
Bild 6 oben: Bauzeitliche Maueröffnung Turmseite Nord(u.a. werkstechnischen Auflager für die bauzeitl. Gerüstung).
Bild 7 unten Detailansicht Turmseite Ost: Provisorisch geschlossenen Maueröffnung aus der Erbauungszeit(siehe Pfeil rot).

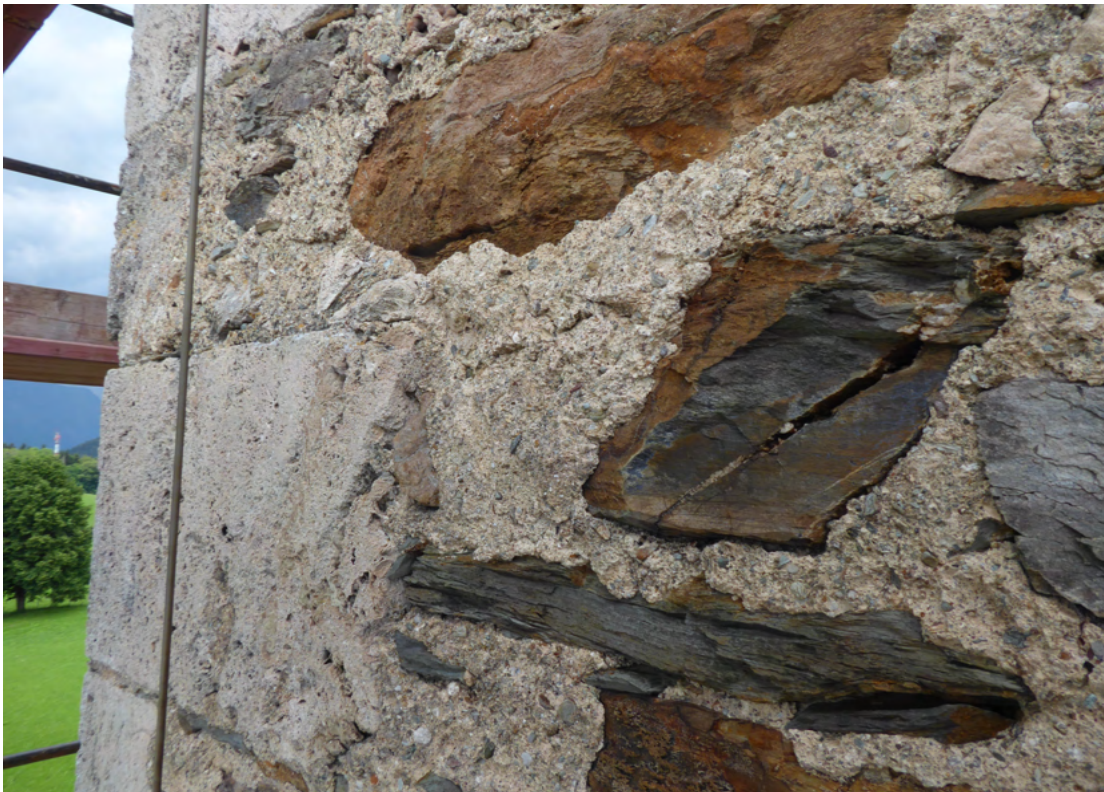
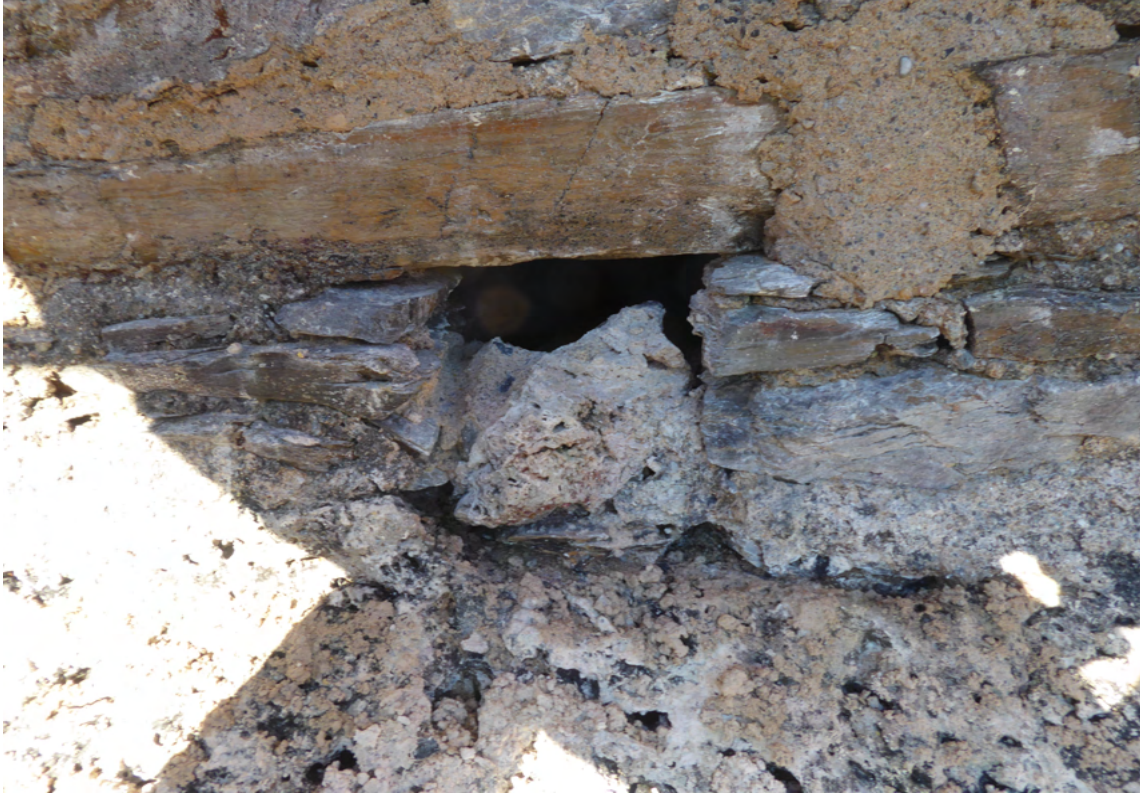
Bild 10 oben: Verschlussene Öffnung der Dachentwässerung des Glockengestühls in der Höhe des Daches zum Langhaus aus einer der letzten Renovierungsphasen (vermutl. um 1900, Verwendung von Romankalk), siehe auch Gesamtansicht Bild 11 unten).

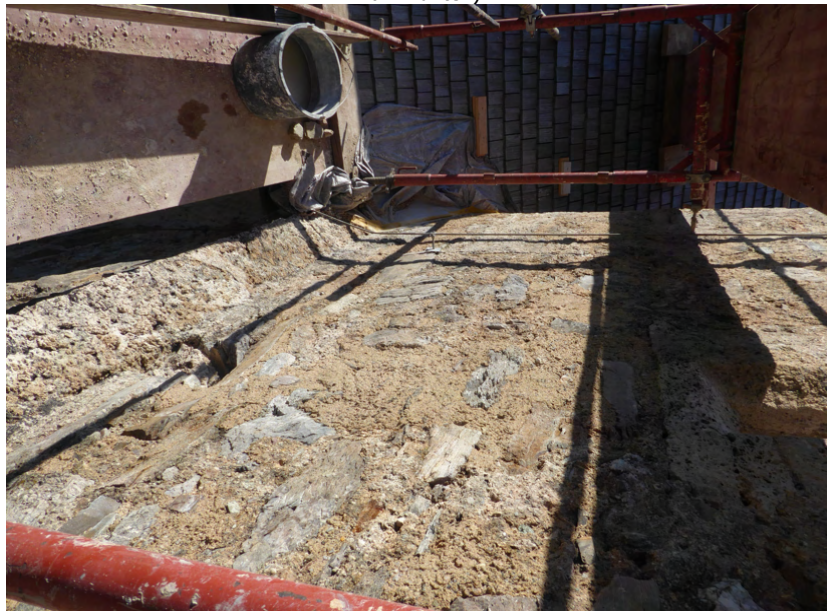
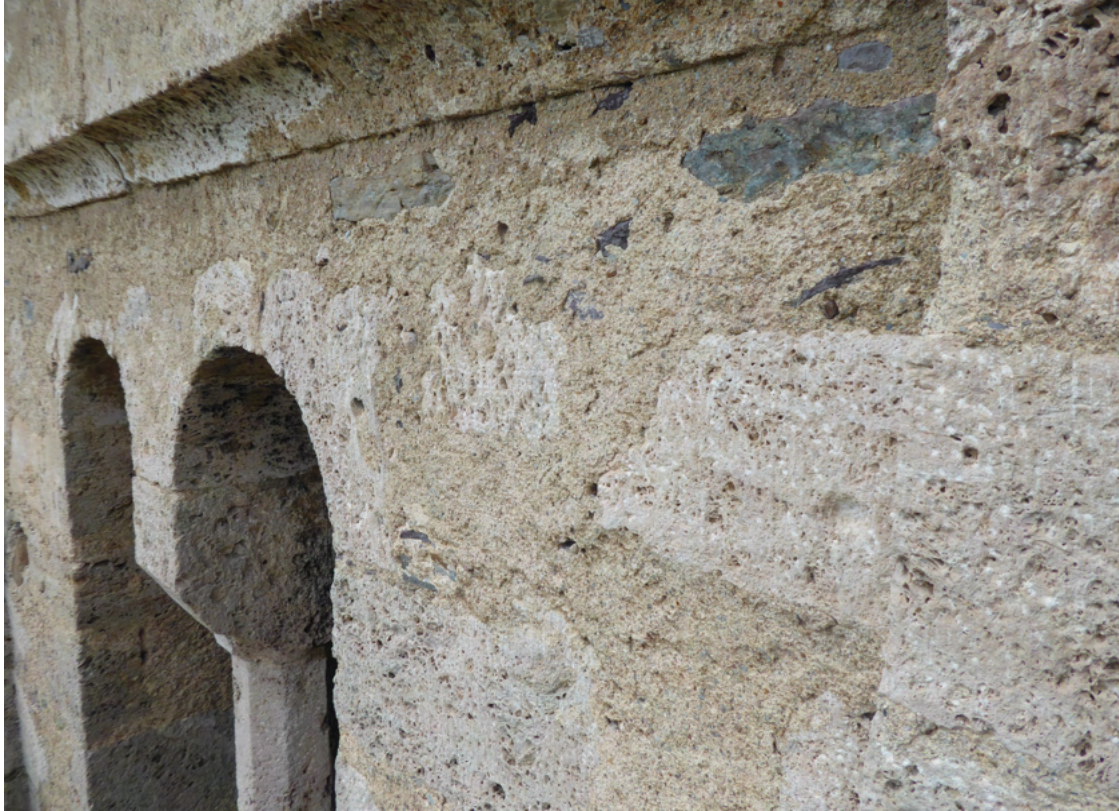
Bild 12 oben Detailansicht Turmseite Süd und Bild 13 unten Turmseite Nord im Bereich der Schallarkaden mit intakter, erhaltener Architekturoberflächen aus der Bauzeit.

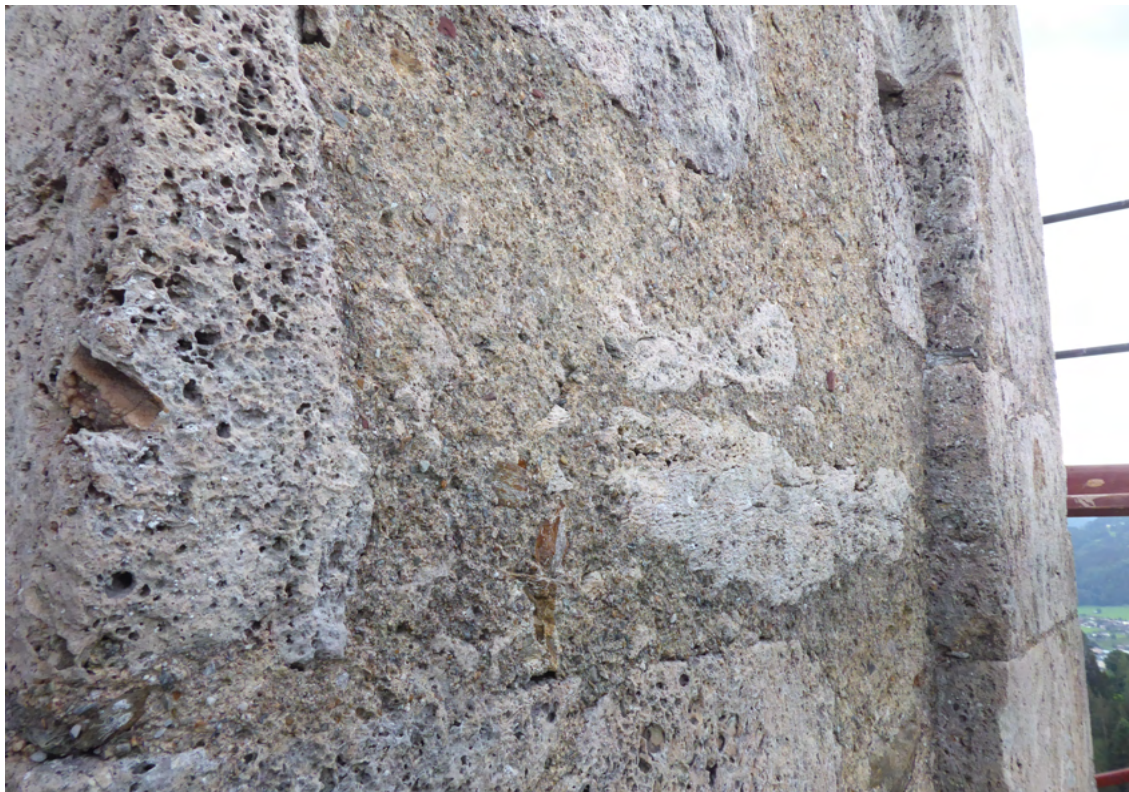
Bild 14 Detailansicht Eckquaderung im obersten Bereich des Turmes: Verwendung von Kalktuff(siehe Detail des eingelagerten, versinterten Blattwerks).
