**Restaurierungsbericht der
Filialkirche Hll. Primus und Felizian
in Buchberg**

Bischofshofen bei Salzburg Land

Raumschale

August und September 2018

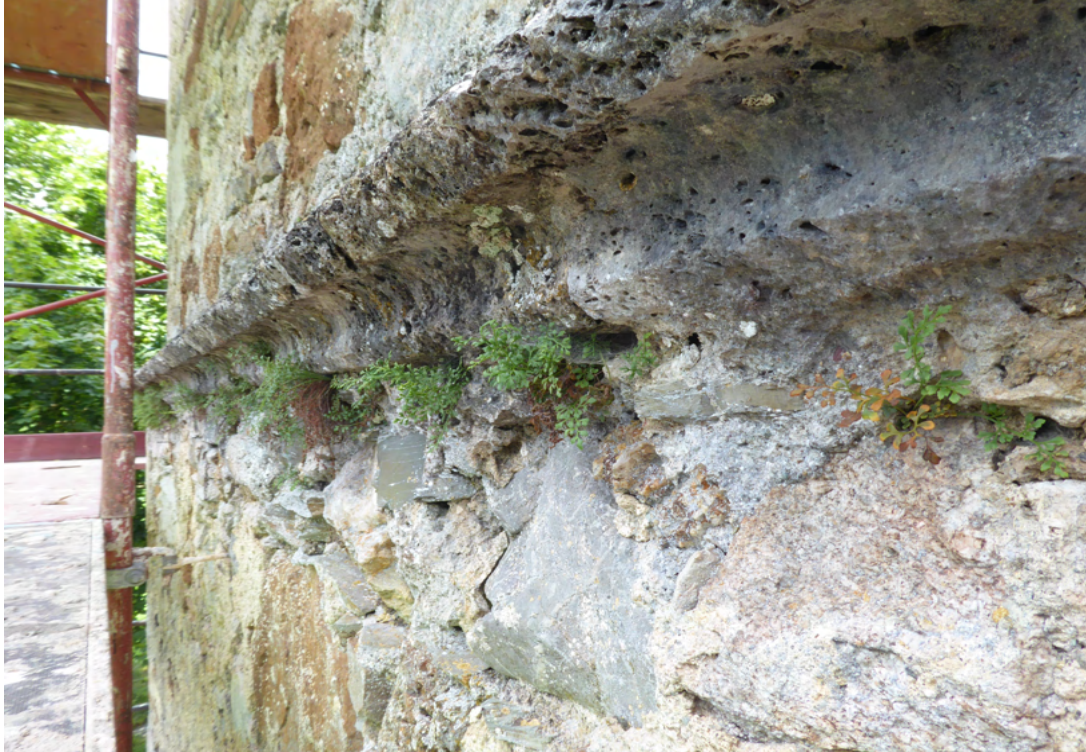
Bild 16 oben Detailansicht Turmseite Nord: Pflanzenbewuchs unterhalb des ersten umlaufenden Gesimses.
Bild 17 unten Detailansicht Sockelbereich Ost mit abgestorbenen Wurzelresten im Mauerwerk.

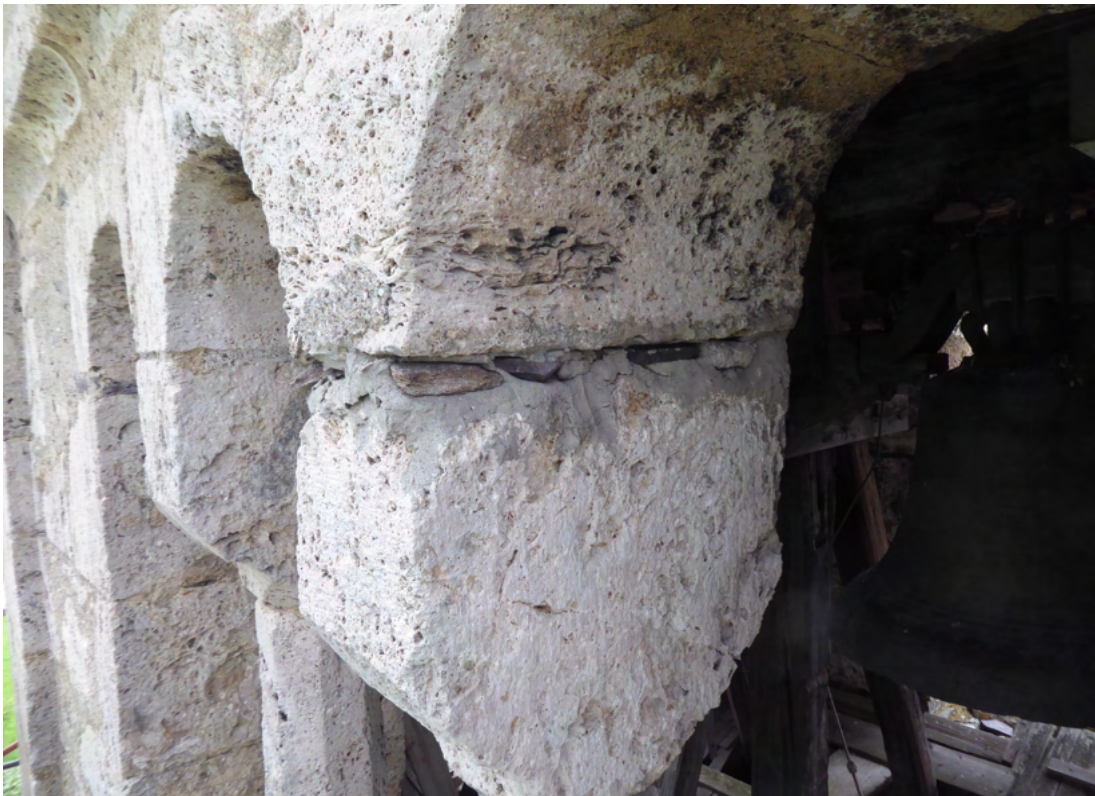
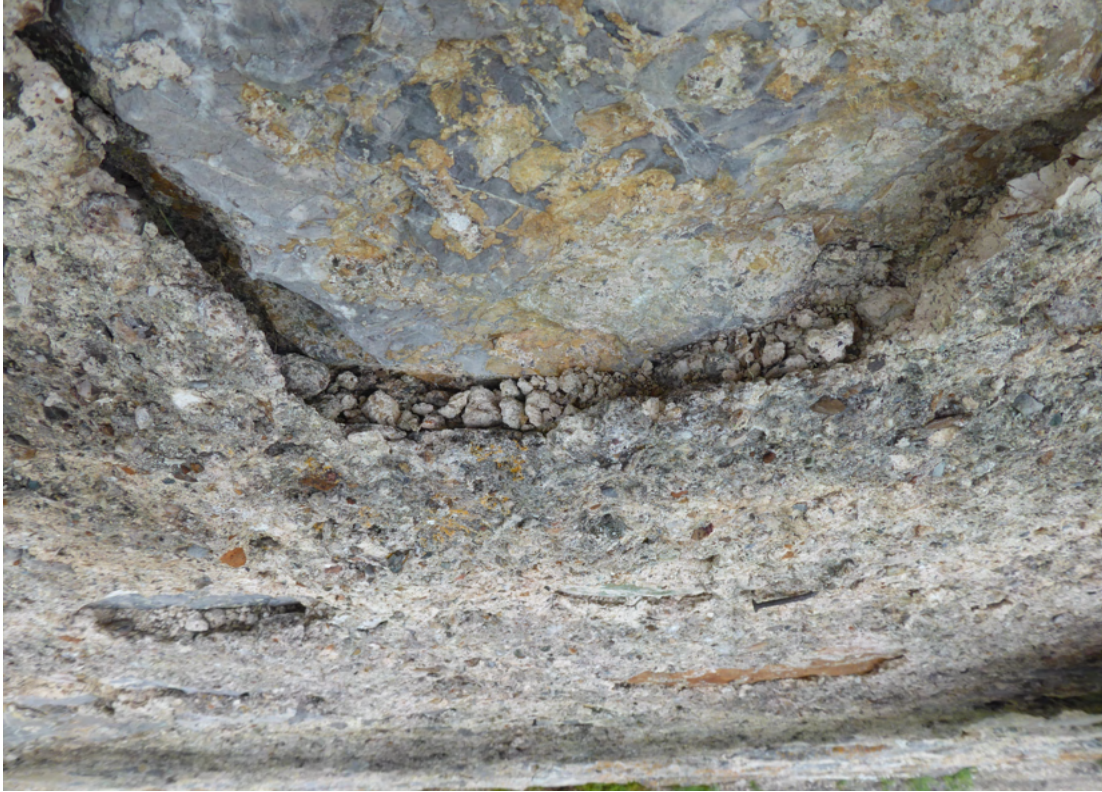
Bild 22 oben Detailansicht Turmseite Nord mit den noch erhaltenen Putzlagen. In den Öffnungen der Putztaschen lagert sich der Kies und Sand des abgebauten Mauer Mörtels ab.

Bild 23 unten Detailansicht Turmseite Nord: Schollenförmiges Ablösen der Putzlage vom Putzträger(Steinmauerwerk).

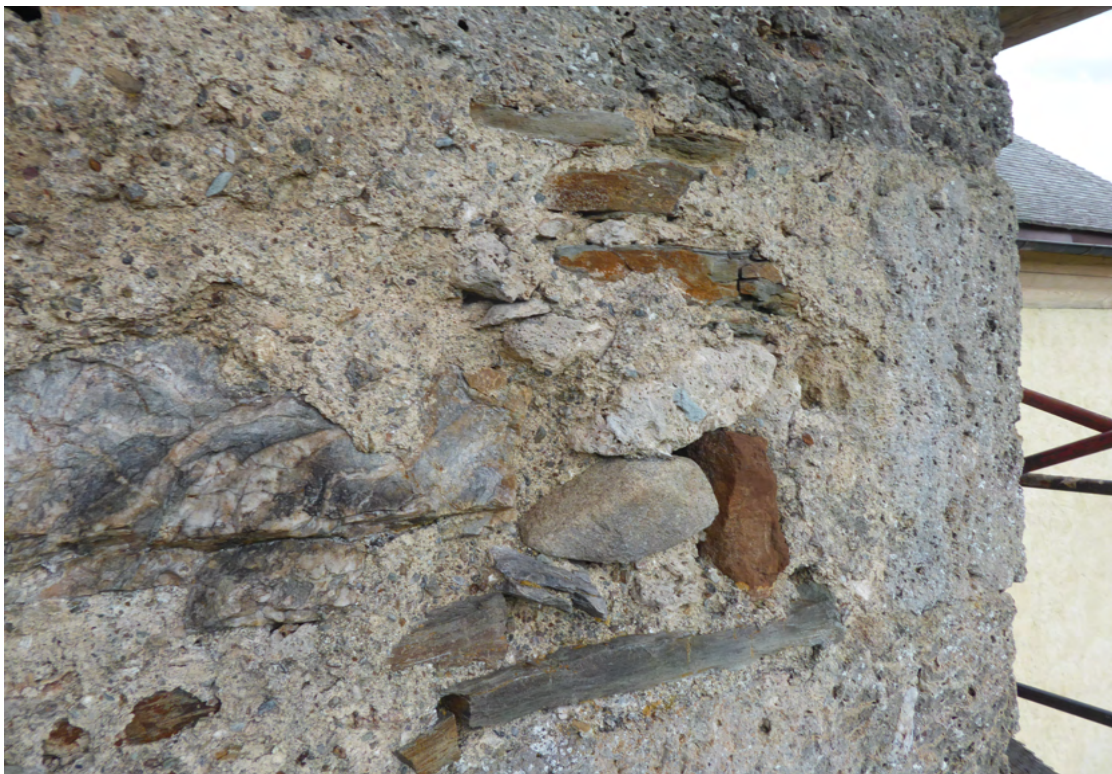
Bild 24 oben: Detailansicht Turmseite Süd mit reduzierter Putzlage (Bündige Verbindung zw. Setz- und Fugenmörtel) in dem ablaufendes Regenwasser immer weiter in den Verbund eindringen kann.
Bild 25 unten Detailansicht Mauerwerksverbund Turmseite Nord mit gleichem Schadensbild wie Ansicht oben.

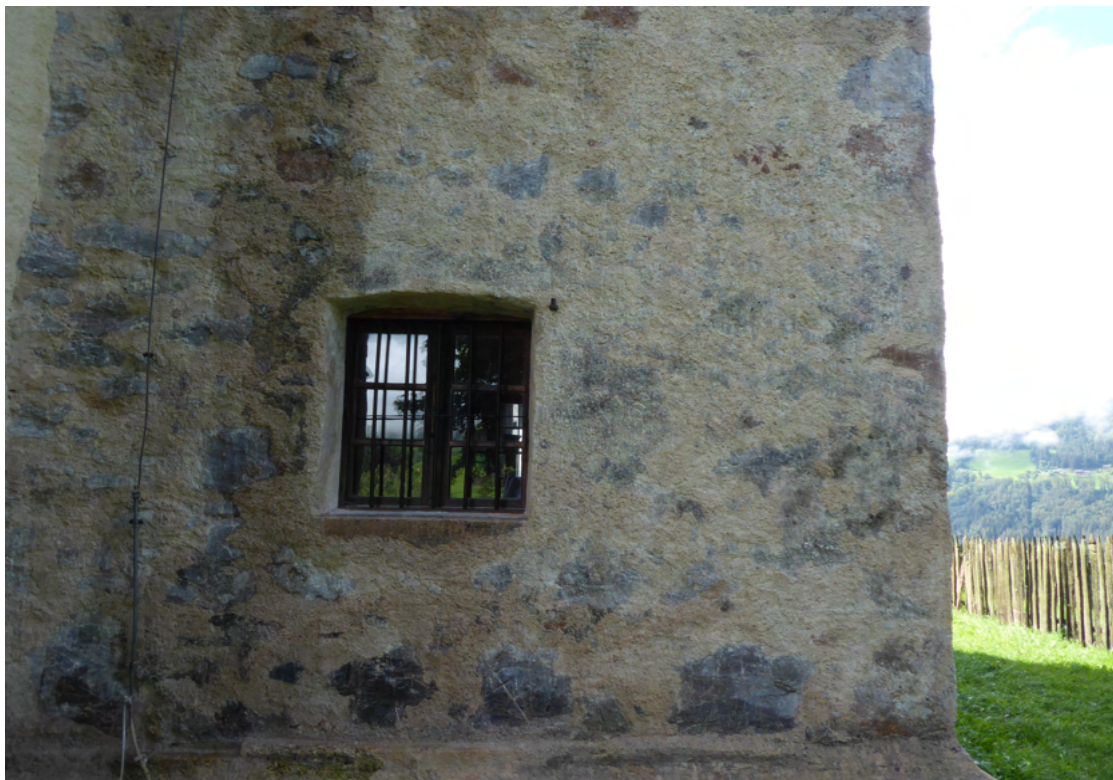
Bild 30: Detailansicht EG Mauerfläche Ost nach Angleichung der Textur zum gealterten Bestand des Mauerwerks.
Bild 31 unten: Detailansicht Turmseite Ost nach Ausgerüstung und partieller Retusche der Ergänzungen (dunkle Flächen sind Stein und orig. bauzeitl. Sichtputzlage).

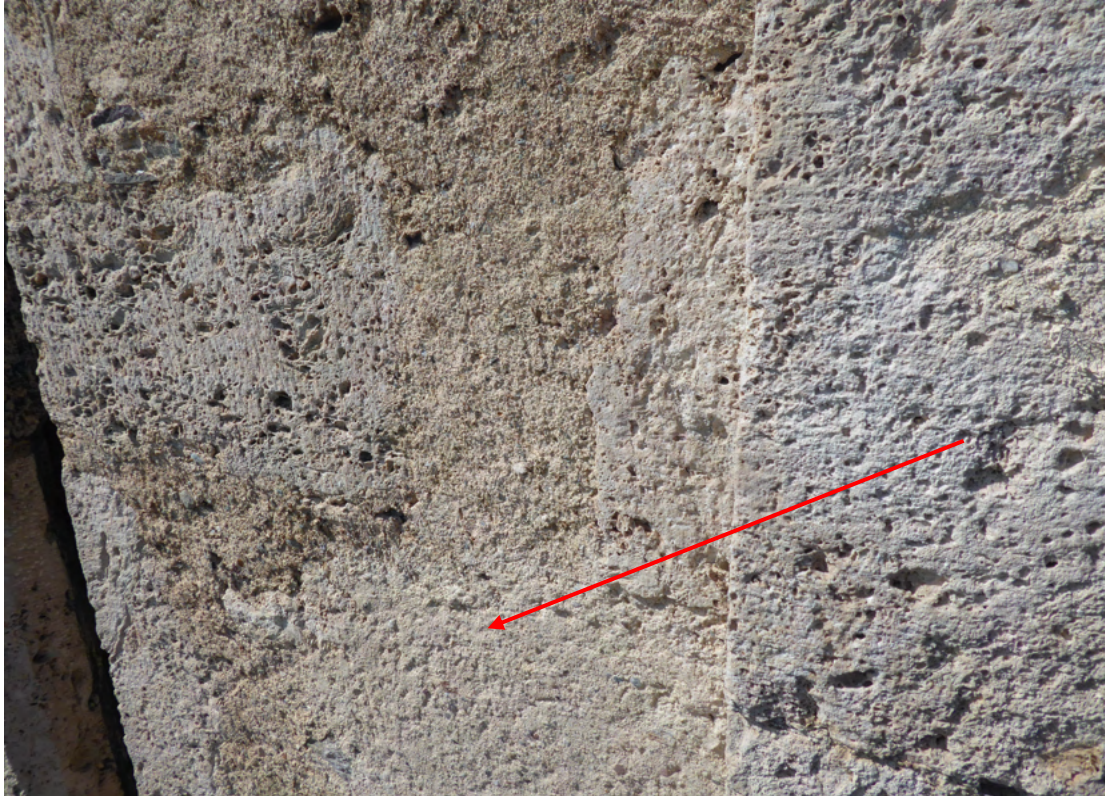
Bild 34 oben Detailansicht Turmseite Ost: Partielle Putzergänzung im Bereich der Klangarkade(siehe Pfeil).
Bild 35 unten: Ergänzung des Gesimses nach Abschluss der Maßnahmen im September.

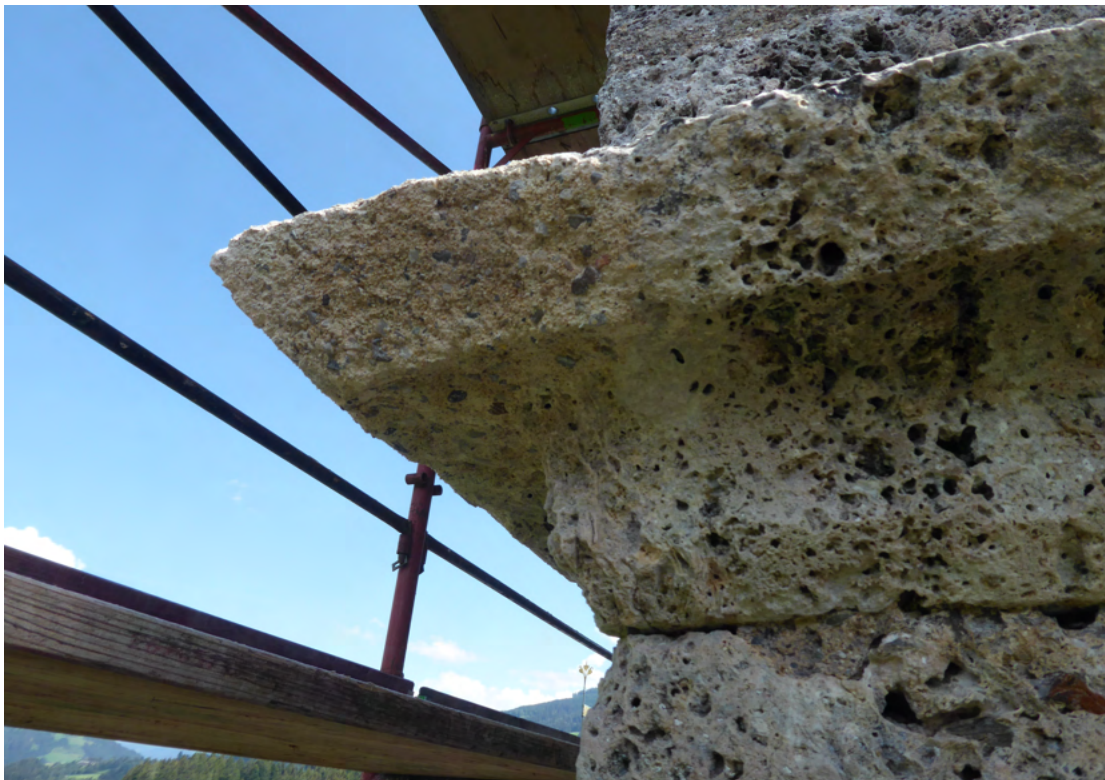
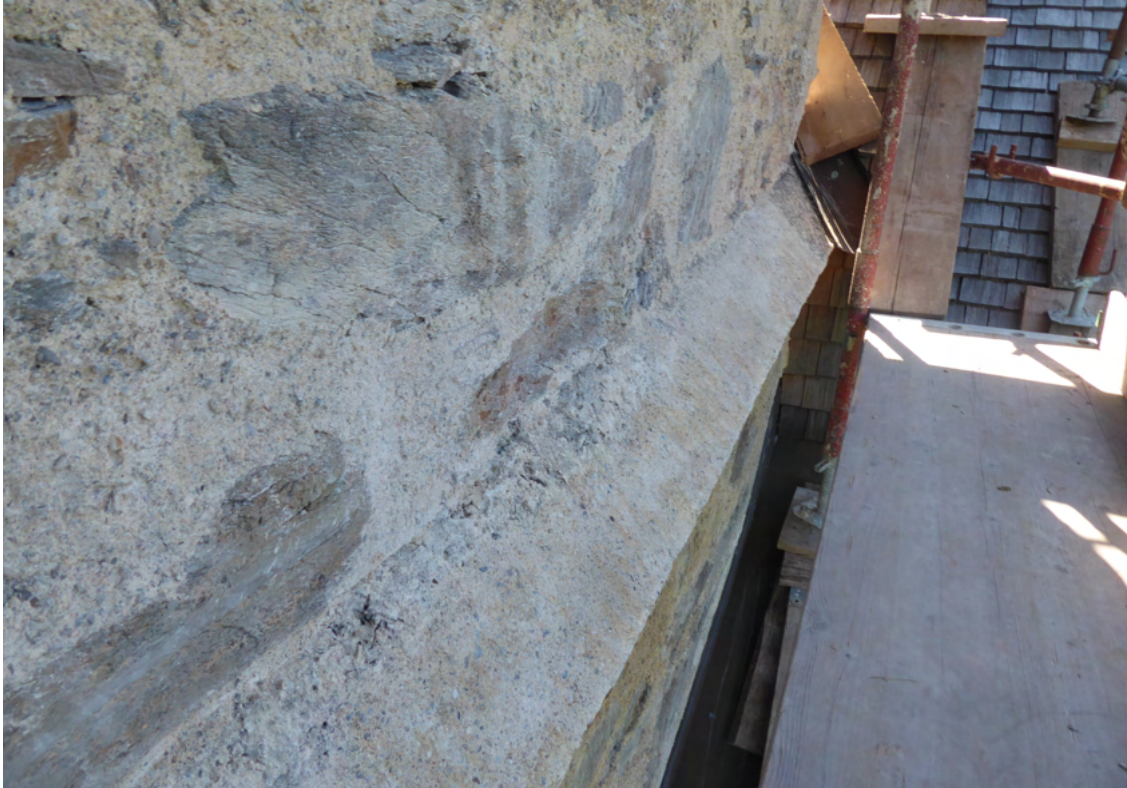
Bild 36 oben Detailansicht Turmseite West: Geschlossener Mauerwerksverbund und Ergänzung des umlaufenden Gesimses.

Bild 37 unten Detailansicht Nord: wie Bild oben nach Abschluss der Maßnahmen im Juli 2020.

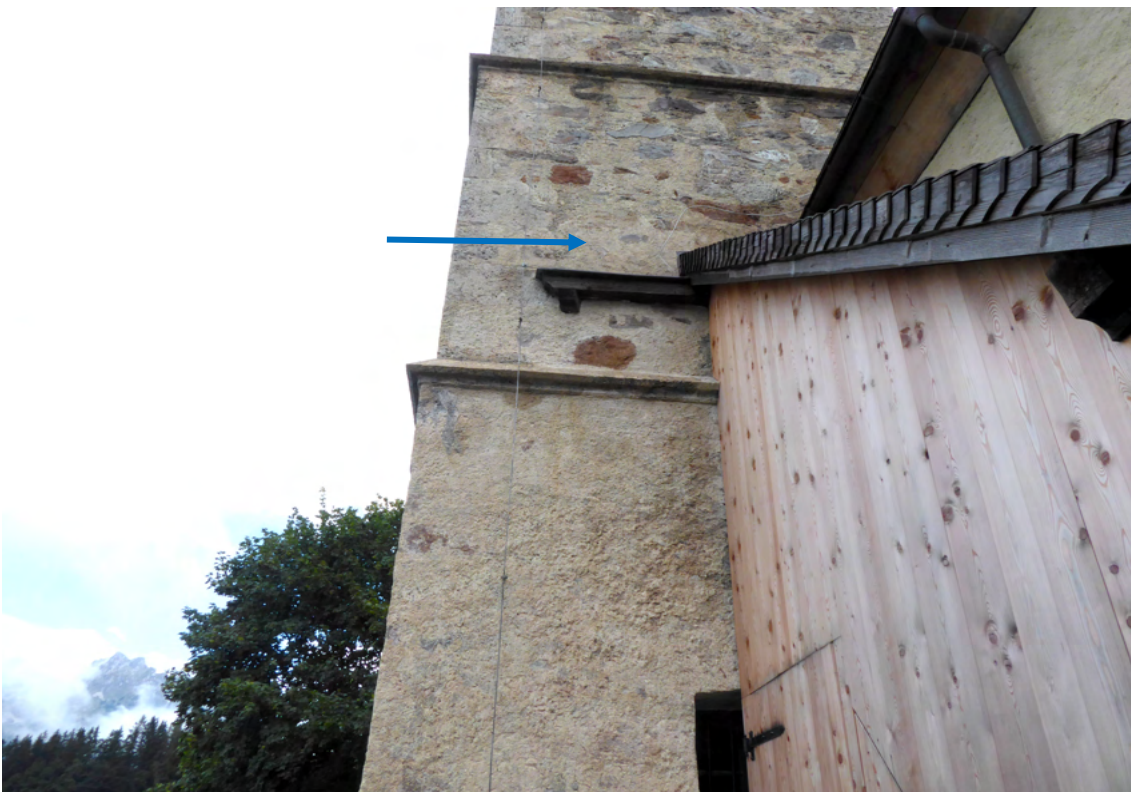
Bild 38 oben Turmseite West: Detailansicht des wieder geschlossenen Mauerwerkverbundes
Bild 39 unten Turmseite West; nach Abschluss der Maßnahmen im September (siehe auch Detailansicht Schadensbild
Seite 18 Pfeil blau).

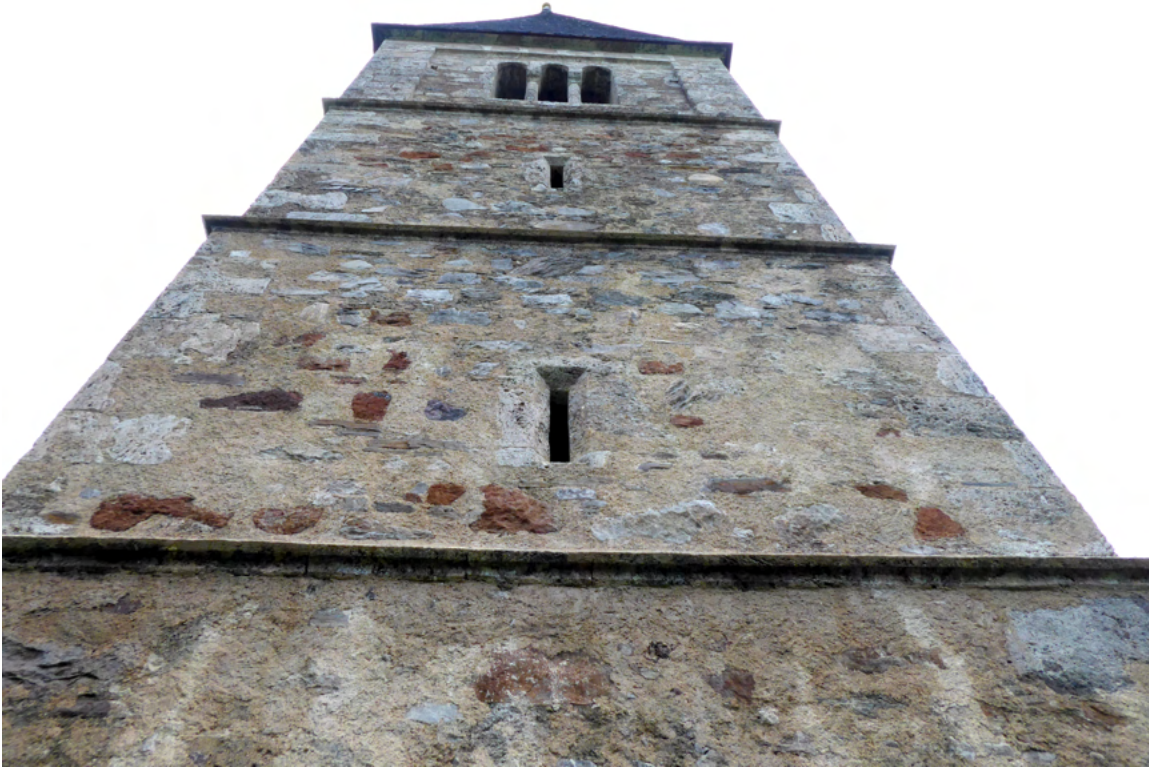
Bild 40: Detailansicht Nordseite nach Abschluss der Arbeiten im Sommer 2020.

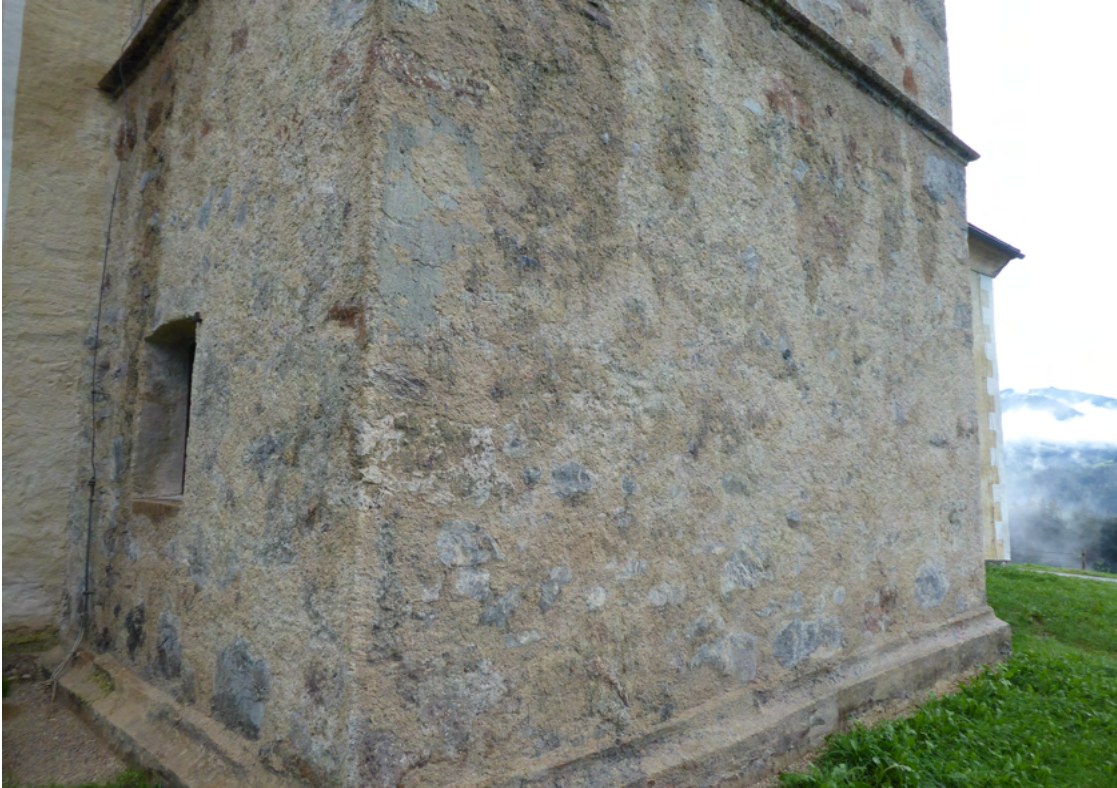
Bild 41 oben: Detailansicht des unteren Turmsegmentes nach Abschluss der Arbeiten
Bild 42 unten: Gesamtansicht von Westen nach Abschluss der Maßnahmen.

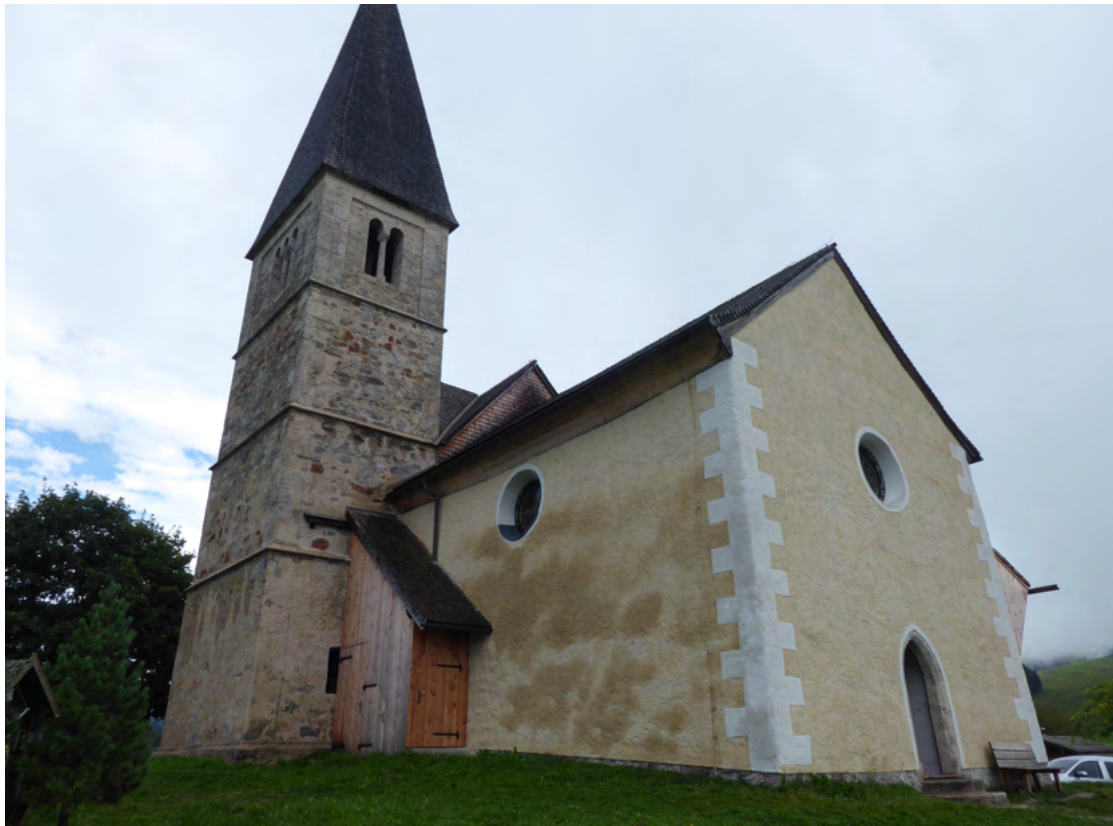
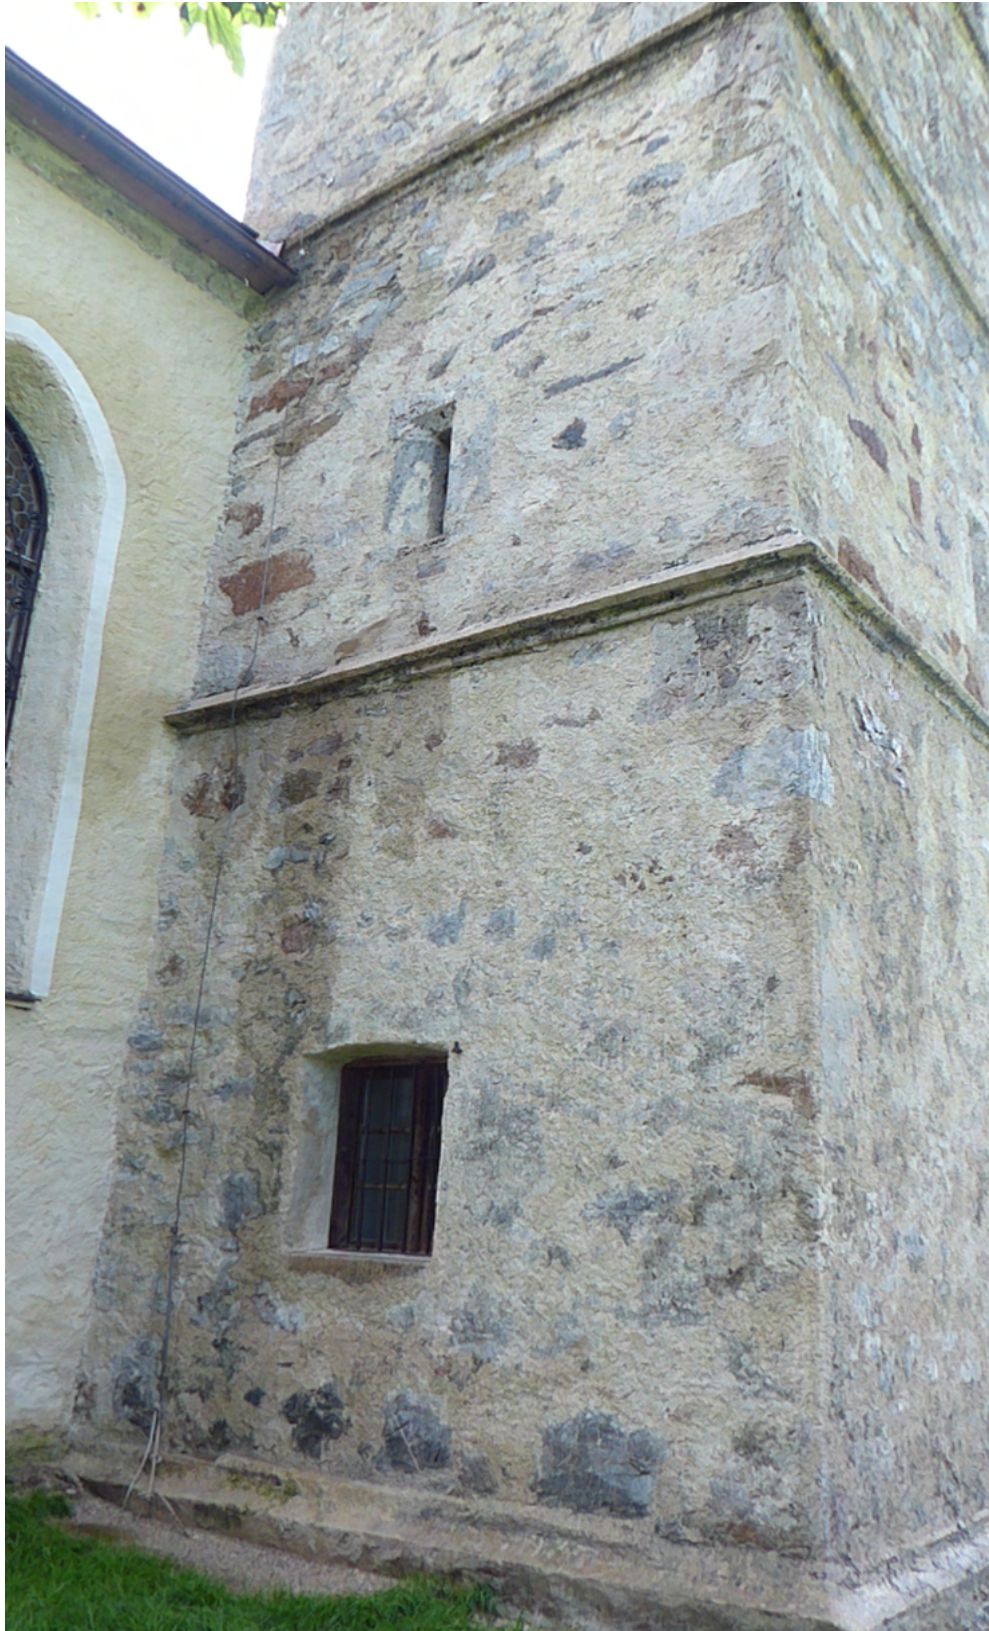
Bild 43: Detailansicht der Ostseite nach Abschluss der Maßnahmen im Sommer 2020(Die dunklen Bereiche sind auf ablaufendes Regenwasser zurückzuführen).

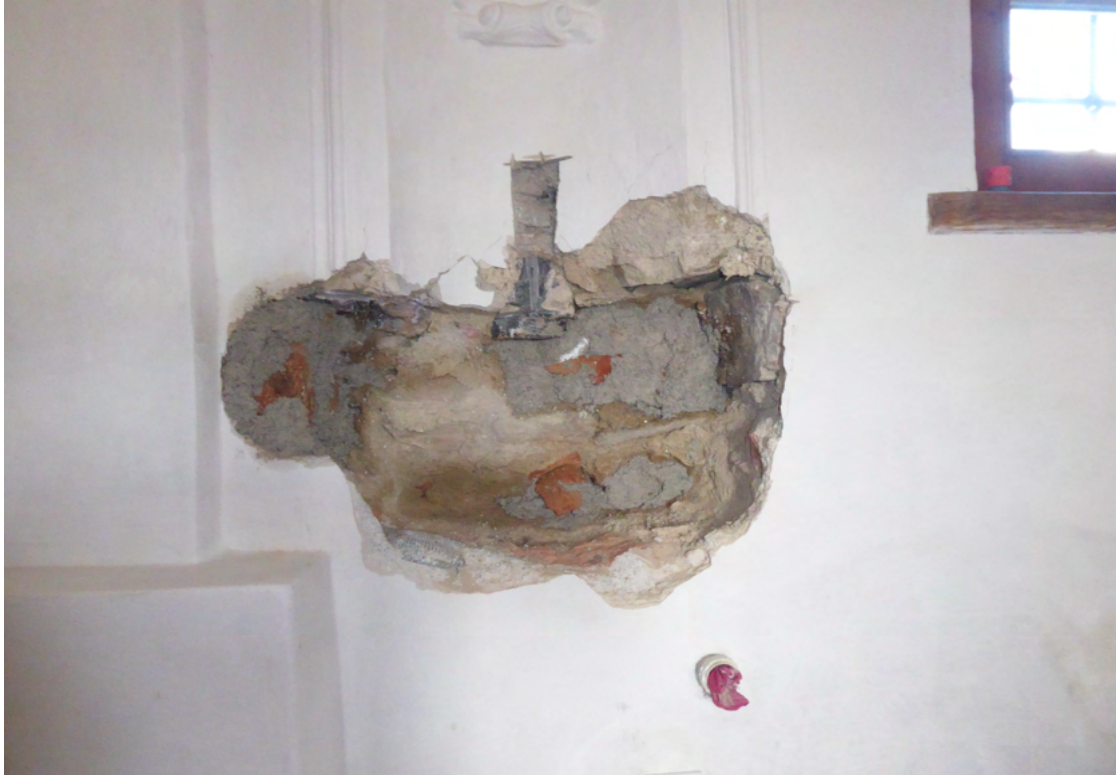
Bild 45 oben und Bild 46 unten: Einbau des Lavabos in der Sakristei. Hierfür wurde der Bereich für den Stein ausgestemmt und nach Montage wieder eingeputzt inkl. Anbindung der Stuckprofile und Feinputz. Fassung des Bereiches mit Kalktünche laut Bestand.

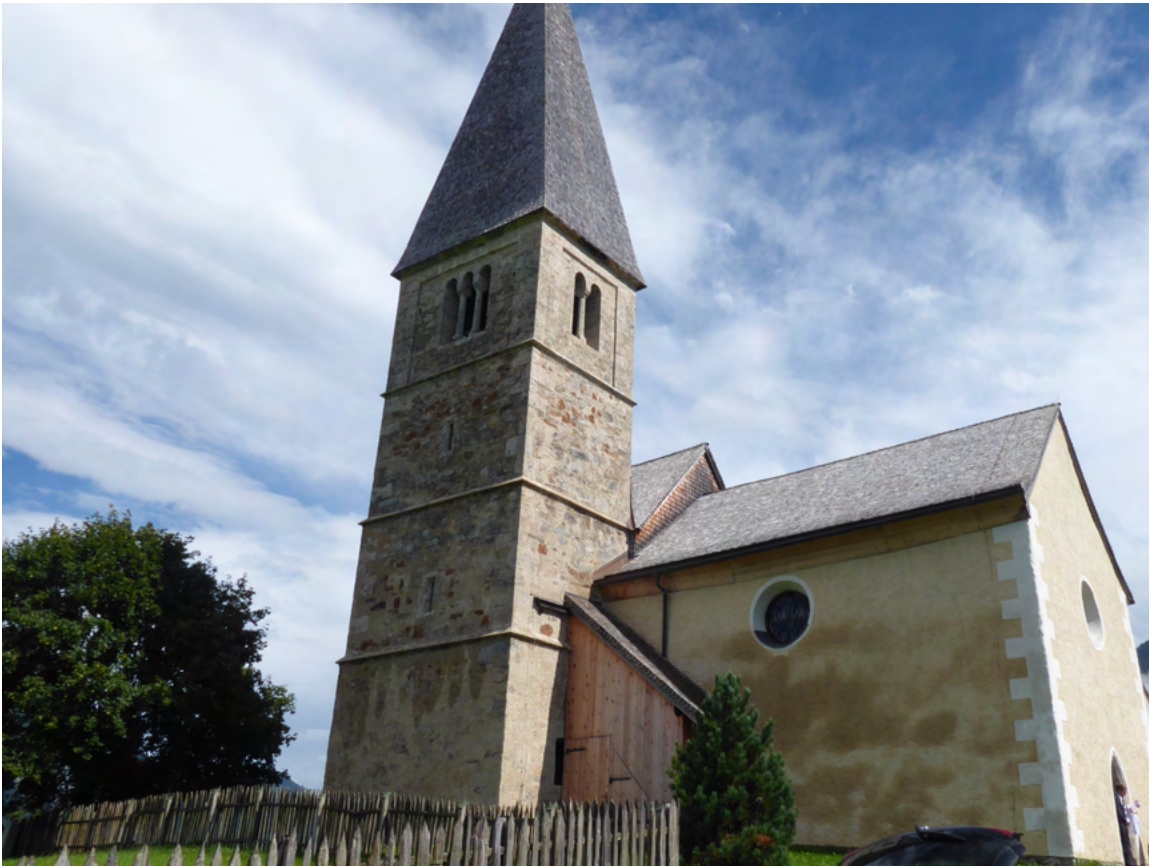
Bild 47: Gesamtansicht Nordwestseite nach Abschluss der Arbeiten(Witterungsbedingte Feuchtigkeitflecken auf der Fassade)
